Syndicat Mixte Adour Amont Travaux 2020

Note technique

Confluence de l'Adour et de l'Arros – 3 février 2020

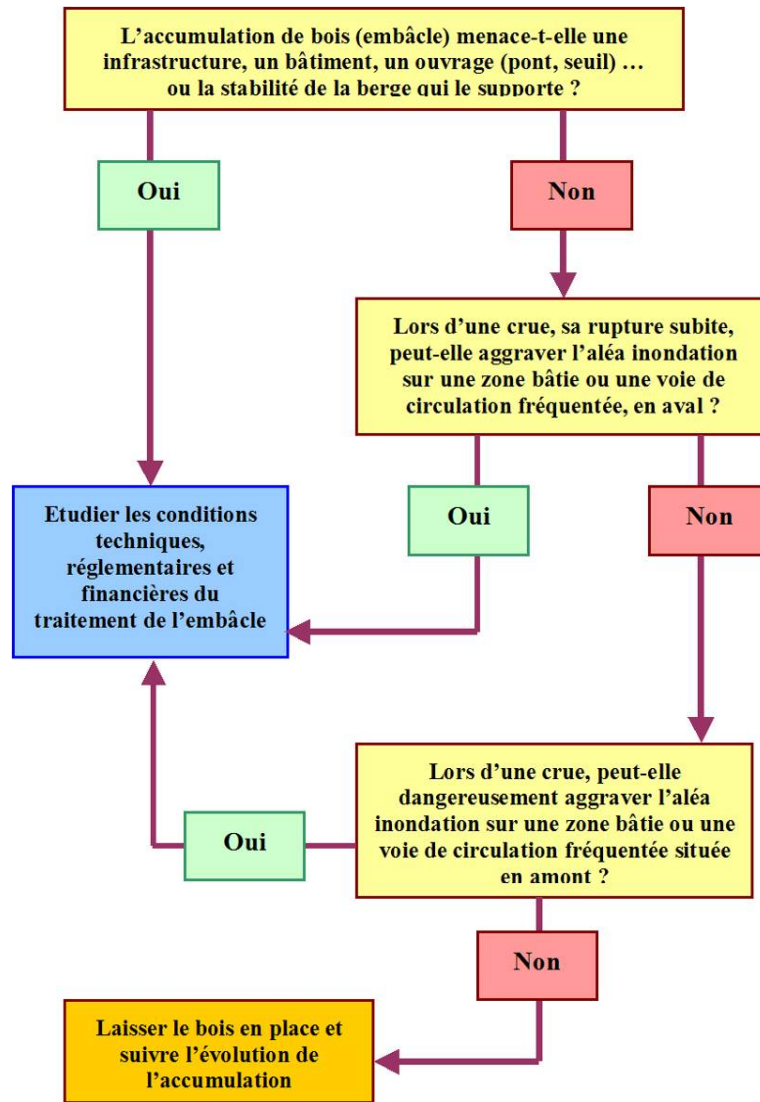
Arbre de décision proposé pour la gestion des embâcles

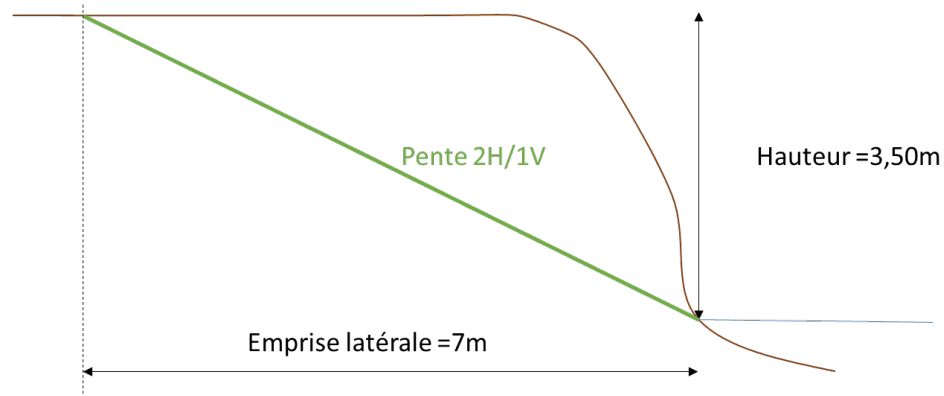
Schéma de principe de traitement de la berge située sur la partie amont (section A)

Sur la **partie amont** de la berge, un retalutage avec uniquement une pente douce sur l'ensemble de la hauteur ;

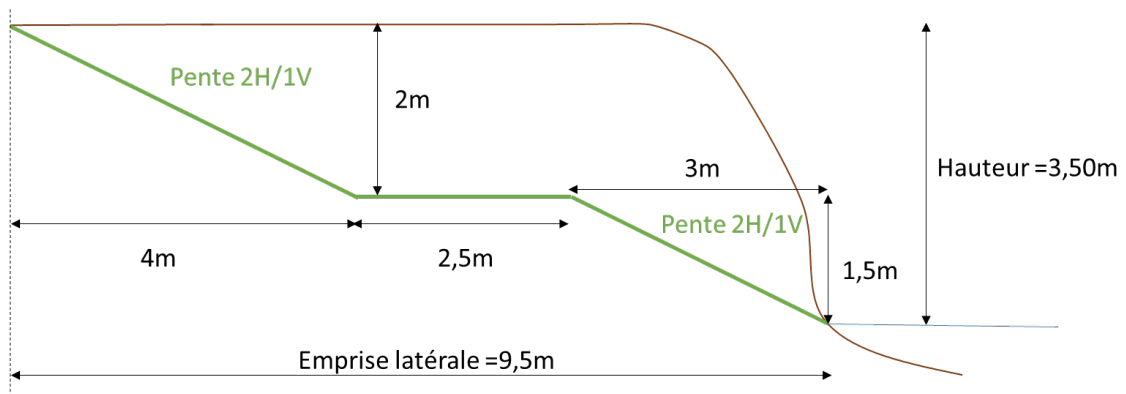
Schéma de principe de traitement de la berge située sur la partie aval (Section B)

Le choix de ce mode de traitement de la partie aval facilitera le raccordement du talutage de berge sur l'enrochement existant et permettra la reprise de la bêche d'ancrage de l'enrochement sur la berge retalutée. Une attention particulière sera portée sur la réalisation du talutage en risberme et l'ancrage compte-tenu du fait que la section d'écoulement située en aval immédiat est très réduite (contrainte latérale sur les deux berges). Ce rétrécissement entraîne, en période de crue, une augmentation des vitesses d'écoulement.

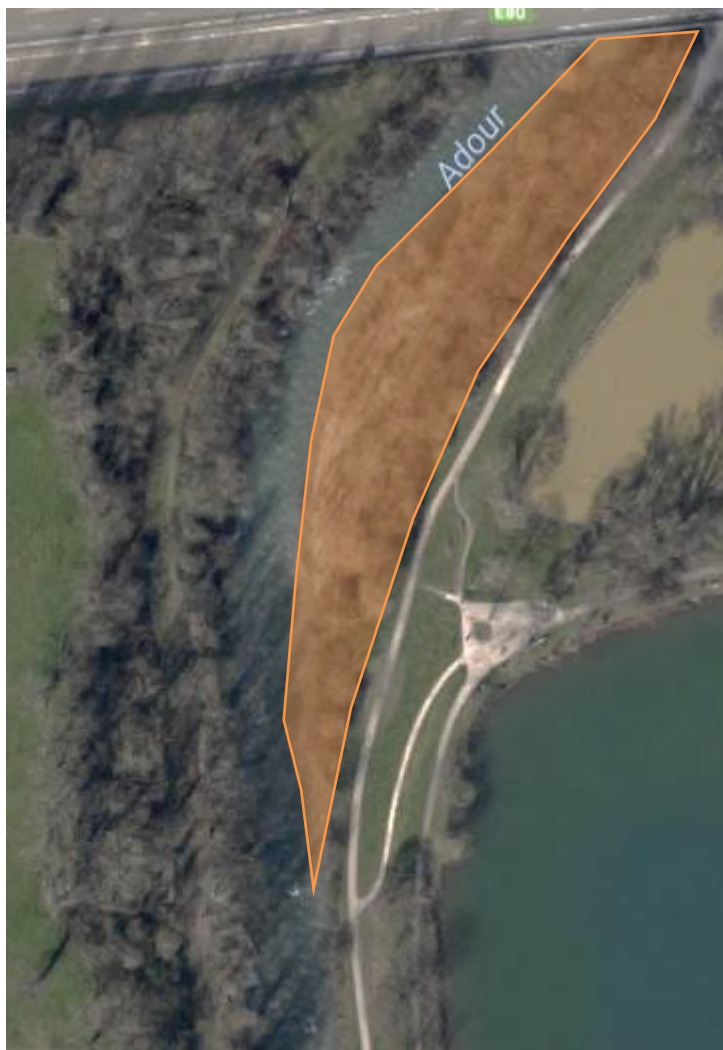
Atterrissement 3

Un atterrissement végétalisé à proximité d'un ouvrage de franchissement / PRIORITE 2

Situé en amont du pont de l'A64, le traitement de cet atterrissement consiste en :

- Elimination totale ou partielle de la végétation ;
- Scarification de l'atterrissement ;
- Dégagement des écoulements préférentiels sur l'atterrissement après analyse de la topographie du banc alluvial et des laisses de crues au pied de la végétation.

Une partie de la végétation sera abattue et les souches enlevées. La scarification de l'atterrissement sera réalisée au godet de pelle. Des écoulements préférentiels seront créés dans l'atterrissement pour favoriser la remobilisation des matériaux.

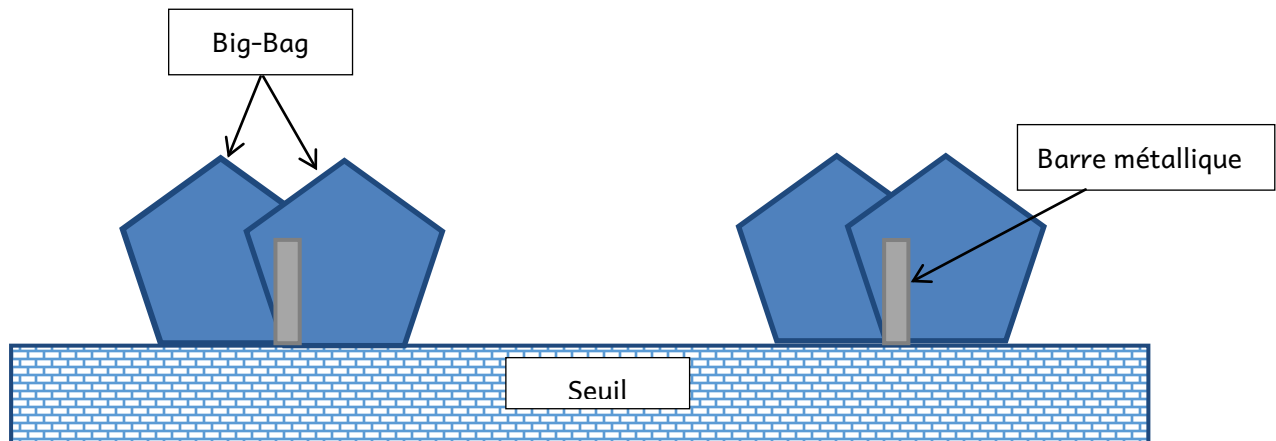
Plan général du chantier

La principale difficulté de cette opération est de mettre la base de chaque barre hors d'eau pour permettre son découpage. Pour cela, il sera mis en place devant chaque barre des Big-Bag remplis de sable pour dériver les eaux.

Les Big-Bag pourront être mis en place à l'aide d'un camion grue depuis le pont. Ainsi aucune circulation d'engin dans le lit du cours d'eau ne sera nécessaire.

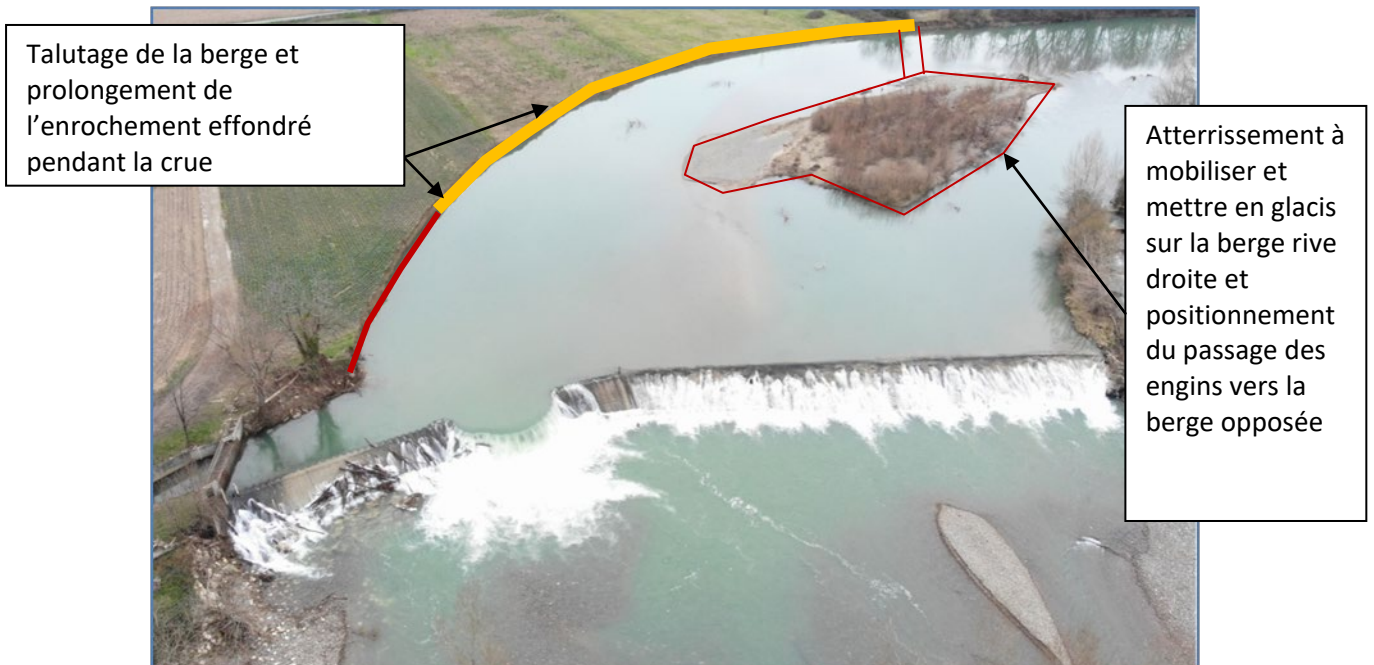
Plan général du chantier

Afin de redonner à la berge un profil permettant à la végétation de stabiliser les matériaux il est nécessaire de taluter le profil actuel. Ainsi, le déplacement des matériaux constituant l'atterrissement central et la mise en glacis des graves mobilisées le long de la berge permettront d'améliorer le profil et tendre vers une pente de 4H/1V. Un talutage du haut de berge avec évacuation des déblais sera également nécessaire afin de pouvoir mettre en place des boutures de saule qui à terme serviront de protection douce et reconstitueront le corridor végétal absent sur ce linéaire de berge.

Le volume de matériaux mobilisé sur l'atterrissement est évalué à 8000 m³. Le talutage s'effectuera sur environ 200 ml. L'ensemble de la zone talutée sera couverte par une plantation de saules (boutures) avec une densité d'environ 4 plants au m².

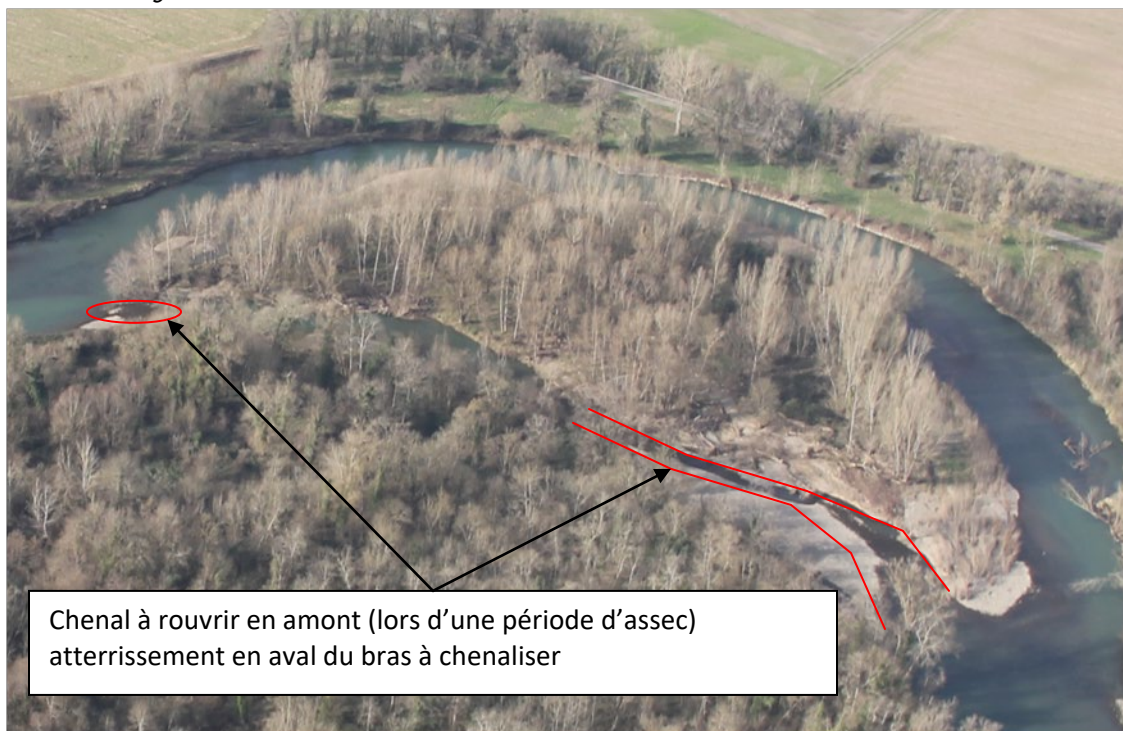
Chenal à rouvrir en amont (lors d'une période d'assec)
atterrissement en aval du bras à chenaliser

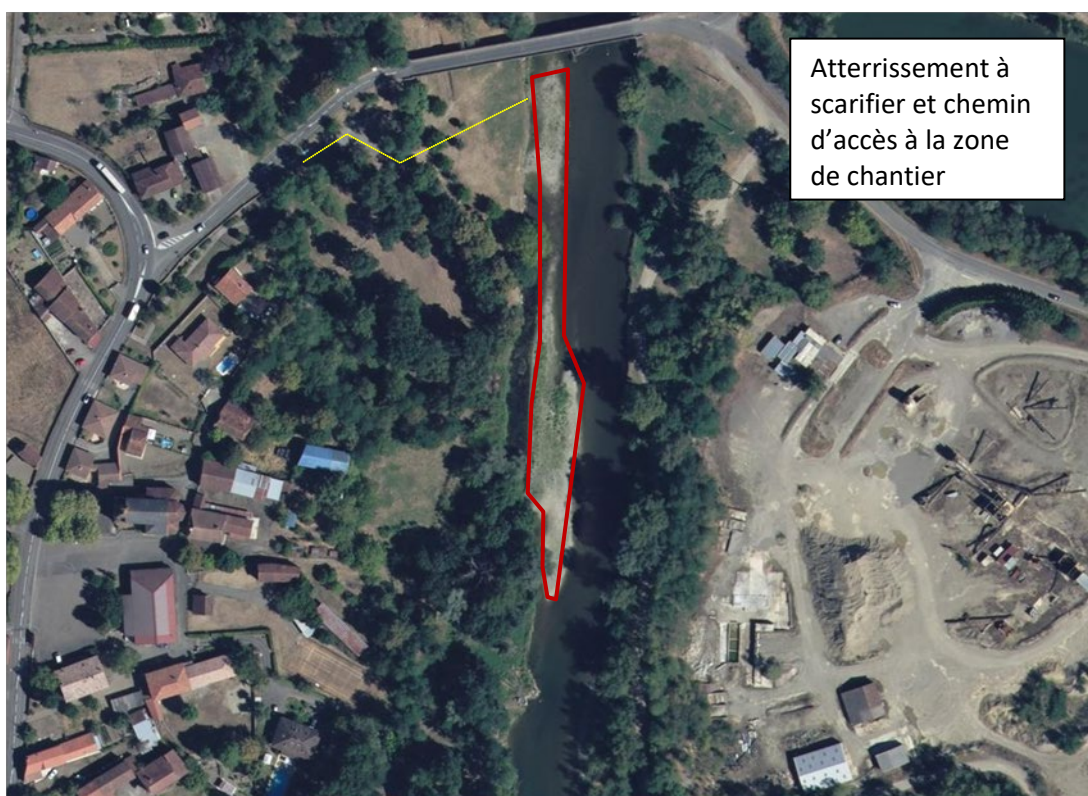
Plan général du chantier

L'atterrissement en cours d'engraissement sera dévégétalisé et scarifié afin de permettre la mobilisation des matériaux lors d'une prochaine montée des eaux. La surface traitée est estimée à 2800 m².

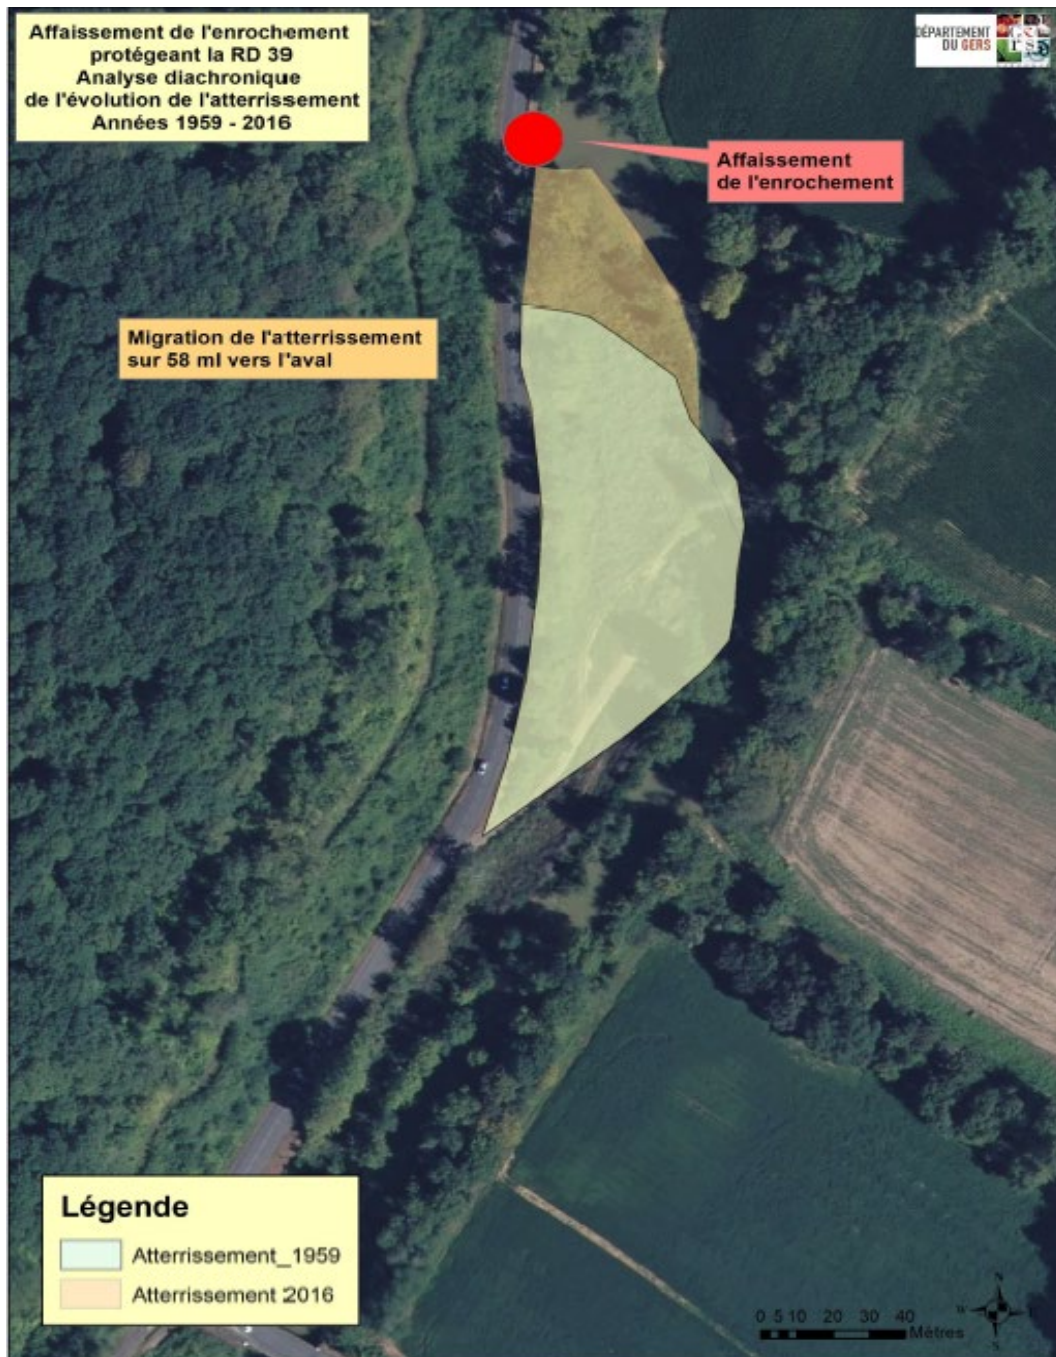
Tel que l'a mesuré la Cater 32, photo ci-dessus, cet atterrissement s'est développé sur environ 60 m en aval.

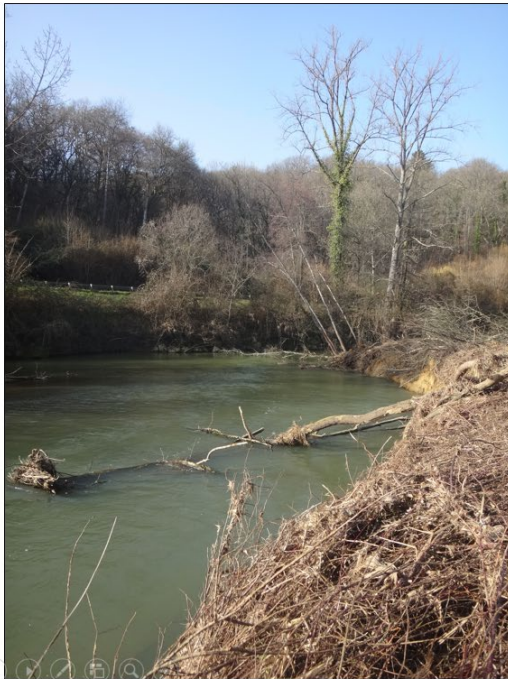
Rive droite post crues de 2019 : berge propice à un talutage en pente douce sans porter préjudice à la biodiversité au vu des impacts des crues

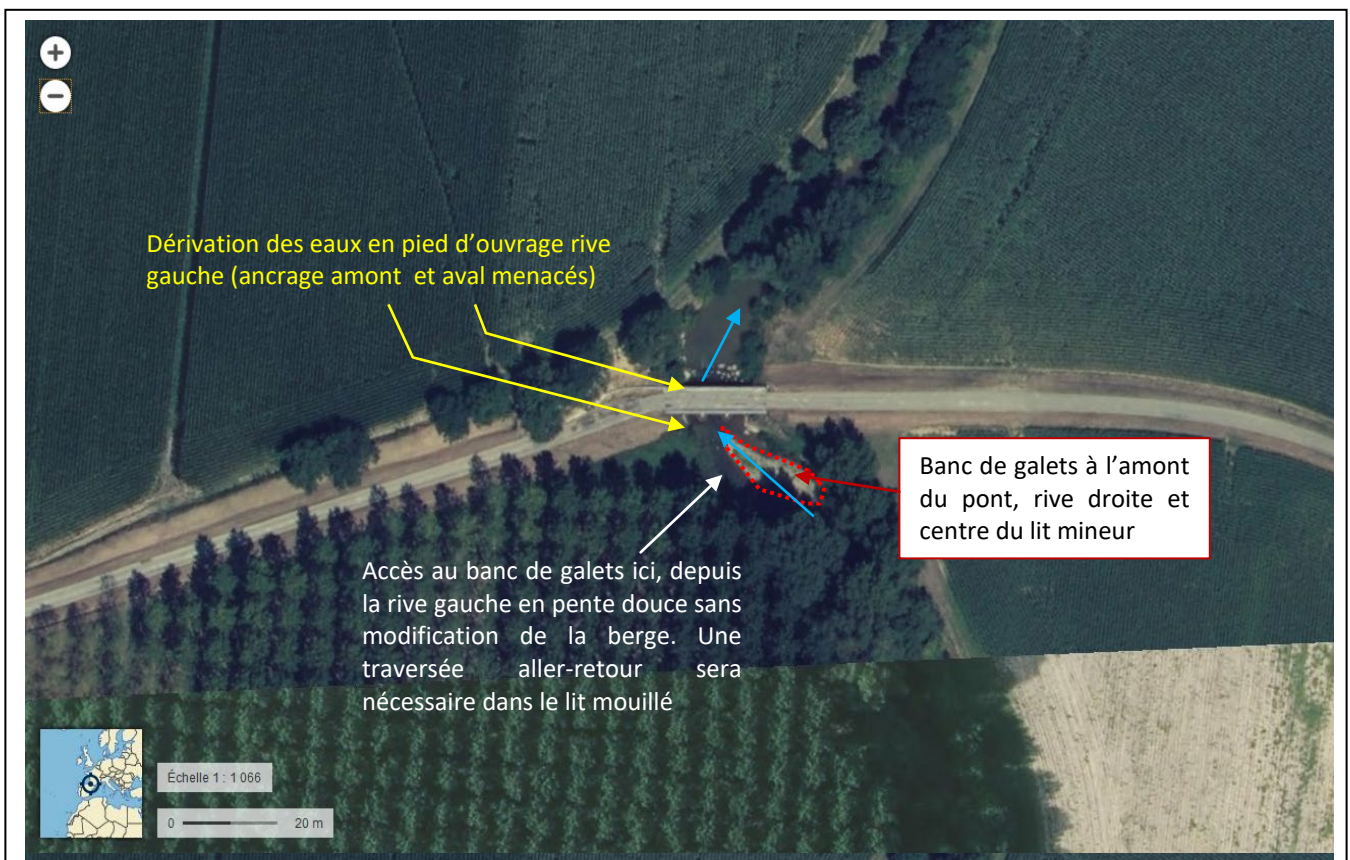
Plan général du chantier

La pelle mécanique accèdera à l'atterrissement depuis la rive gauche et la berge en pente douce de faible hauteur. Elle traversera le lit mouillé à l'endroit indiqué sur le plan ci-dessus alors qu'il n'y aura quasiment pas d'eau (10 cm environ) à l'étiage (octobre). Ensuite, elle pourra travailler à la scarification des matériaux depuis l'atterrissement sur la rotation de la pelle. Elle remontera sur la rive par le même accès.

Le volume de matériaux mobilisés est estimé ici à 130 à 160 m³.

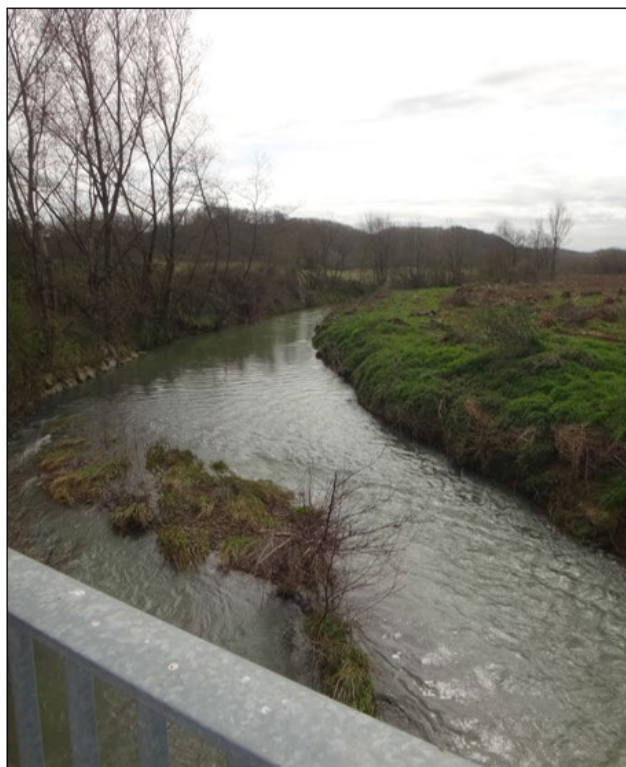
Vue vers l'amont depuis le pont, niveaux encore hauts en post crue 2019

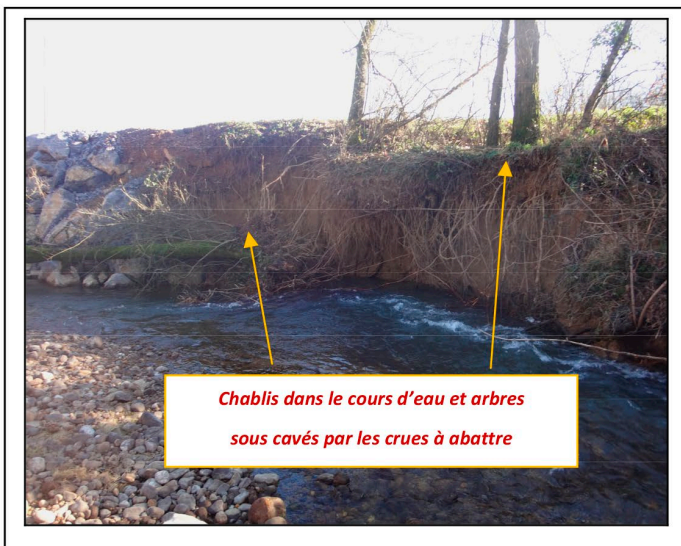
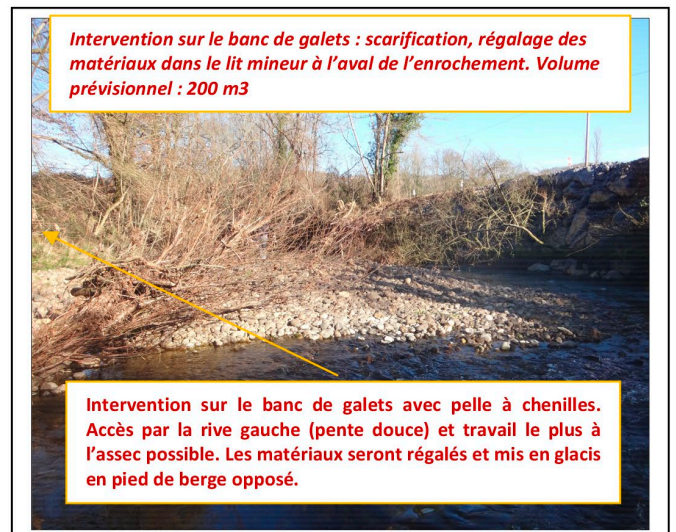
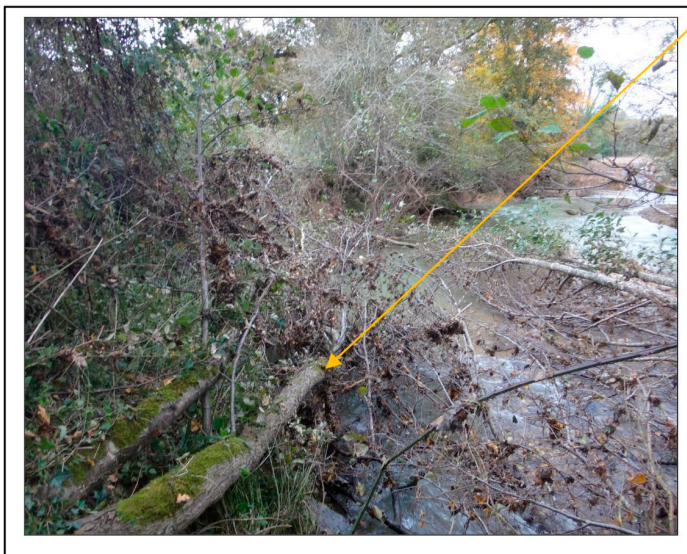
Plan général du chantier

Interventions également nécessaires sur chablis et banc de galets dans le méandre au-dessus (60 m en amont), juste en dessous du pont de la même route. La pelle mécanique accèdera aussi par la berge naturelle en pente douce (rive droite) et travaillera au maximum sur la rotation du bras. Volume prévisionnel : 230 m3
