# Bilan des chantiers de gestion et du suivi des plantes exotiques envahissantes sur les bords de l'Adour et le l'Oussouet- 2020 -

Le Syndicat intercommunal du Moyen-Adour et la Communauté de communes de la Haute-Bigorre ont mis en place le programme pluriannuel de gestion (PPG) en 2017. Ce PPG prévoit des actions de lutte différenciée contre les plantes exotiques envahissantes (renouée du Japon, balsamine de l'Himalaya, raisin d'Amérique et buddleia). Il s'agit de la mesure A3-006 qui est programmée sur 5 années.

# Bilan des actions de gestion menées en 2020

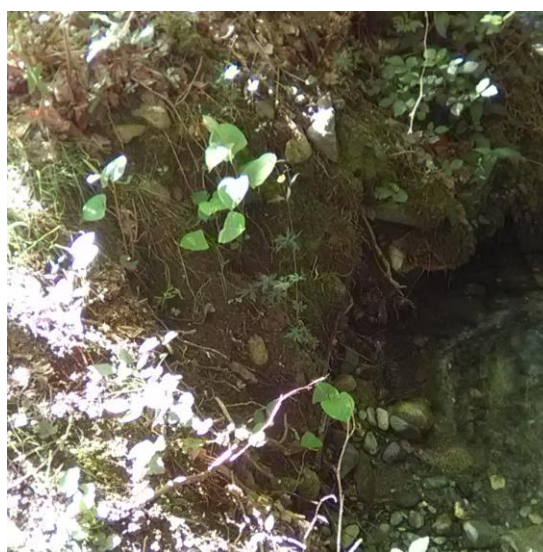
Actions engagées les années précédentes	Actions 2020
<ul style="list-style-type: none"> <li>- Traitement commencé en 2017.</li> <li>- Arrachage du pied à l'aide d'une mini pelle, reprofilage de la berge, bouturage de ronces et orties.</li> <li>- Passage mensuel pour arracher manuellement (+ fourche et bêche) les quelques tiges dispersées qui repoussent.</li> <li>- Foyer peu dynamique mais avec quelques repousses en 2018 et en 2019.</li> </ul>	<ul style="list-style-type: none"> <li>- Passages en mai et juillet pour effectuer la surveillance du spot et arracher manuellement (+ fourche et bêche) les pousses qui reprennent.</li> <li>- On constate que malgré son faible dynamisme, la renouée fait toujours quelques tiges.</li> </ul>

*Foyer de l'Adour 1-1*

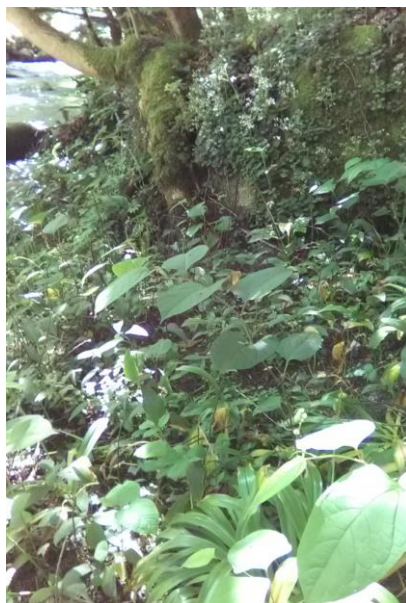
<b>Adour 1-2 et Adour 1-3 : Foyers situés en rive gauche en aval d'Adour 1-1</b>	
Actions engagées les années précédentes	Actions 2020
<ul style="list-style-type: none"> <li>- Traitement commencé en 2017.</li> <li>- Passage mensuel pour arracher manuellement (+ fourche et bêche) les quelques tiges dispersées qui repoussent.</li> <li>- Foyer peu dynamique mais avec quelques repousses en 2018 et en 2019.</li> </ul>	<ul style="list-style-type: none"> <li>- Passage en mai et juillet pour effectuer la surveillance du spot et arracher manuellement (+ fourche et bêche) les tiges qui reprennent. Beaucoup de petites pousses en mai.</li> </ul>

*Le foyer Adour 1-2*

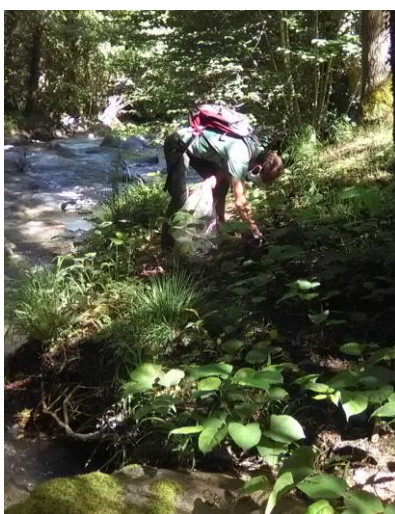
<b>Adour 1-5 : Foyer situé en rive droite à côté de la maison aux volets verts</b>	
Actions engagées les années précédentes	Actions 2020
<ul style="list-style-type: none"> <li>- Traitement commencé en 2017.</li> <li>- Passage mensuel pour arracher manuellement (+ fourche et bêche) les tiges qui repoussent (notamment vers la pelouse). Le propriétaire arrache également les repousses. Les rhizomes sont encore nombreux.</li> <li>- En 2019, tous les rhizomes accessibles sont arrachés.</li> </ul>	<ul style="list-style-type: none"> <li>- Passage mensuel pour effectuer la surveillance du spot et arracher manuellement (+ fourche et bêche) les pousses qui reprennent. Malgré l'arrachage des rhizomes en 2019, on trouve de nombreuses tiges en 2020.</li> </ul>

*Foyer Adour 1-5 avec de nombreuses repousses*

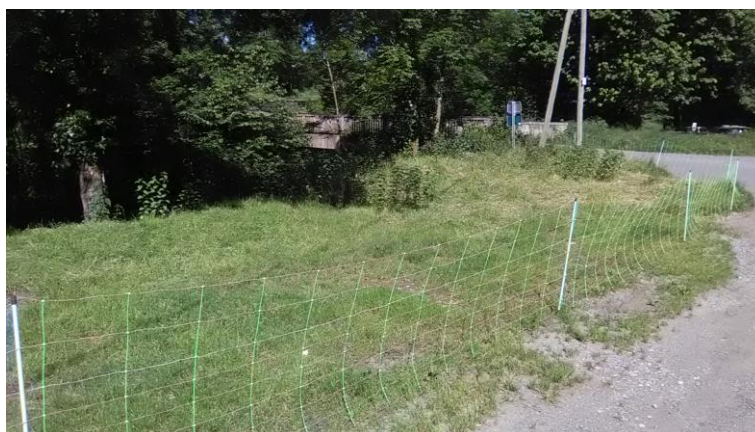
<b>Adour 1-7 et Adour 1-8 : Foyer situé en rive droite sur une placette entre la route et l'Adour, en amont immédiat du pont de Trassouet et dans le muret de soutènement</b>	
Actions engagées les années précédentes	Actions 2020
<ul style="list-style-type: none"> <li>- Traitement commencé en 2017.</li> <li>- Passage mensuel pour arracher manuellement (+ fourche et bêche) les tiges qui repoussent ; le mur de soutènement complexifie l'accès au chantier ; déterrage de rhizomes sur la partie plate.</li> <li>- Foyer peu dynamique mais avec quelques repousses en 2018.</li> <li>- En 2019, les rhizomes accessibles sont retirés</li> </ul>	<ul style="list-style-type: none"> <li>- Lors de notre passage en mai, l'espace a été clôturé pour du pâturage ovin. L'opération semble efficace.</li> <li>- En juillet, l'herbe à repoussée avec quelques rares tiges de renouées</li> </ul>

*Foyer Adour 1-7 et 1-8 entretenu par du pâturage ovin*

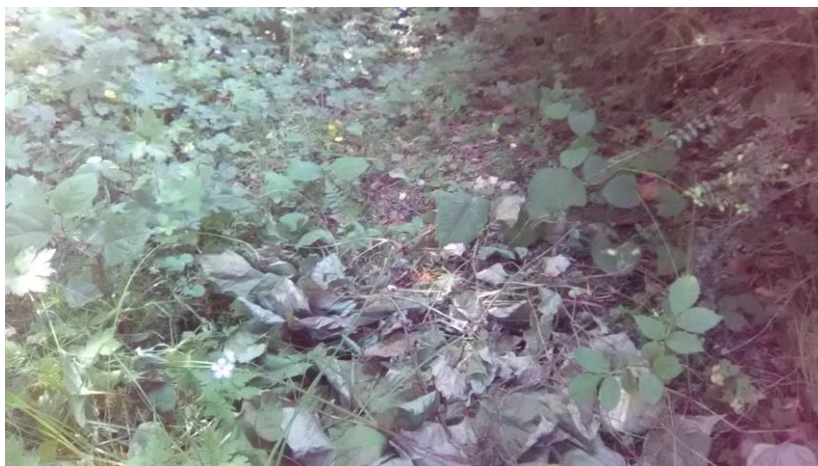
<b>Lesponne 1 : Foyer situé dans une haie le long de la route communale</b>	
Actions engagées les années précédentes	Actions 2020
<ul style="list-style-type: none"> <li>- Traitement commencé en 2017.</li> <li>- Passage mensuel pour arracher manuellement les tiges qui repoussent dans la haie.</li> <li>- Foyer peu dynamique mais avec quelques repousses en 2018 et 2019</li> </ul>	<ul style="list-style-type: none"> <li>- Nous effectuons une session d'arrachage en mai. Il y a beaucoup de petites tiges dans le terrain situé derrière la haie. Le propriétaire supprime régulièrement les pousses.</li> </ul>

*Le foyer Lesponne 1 avec beaucoup de petites pousses derrière la haie*

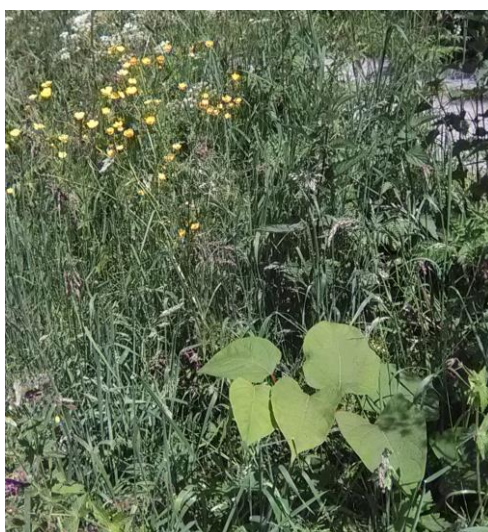
<b>Lesponne 2 : Foyer situé le long de la route communale</b>	
Actions engagées les années précédentes	Actions 2020
<ul style="list-style-type: none"> <li>- Traitement commencé en 2017.</li> <li>- Passage mensuel pour arracher manuellement les tiges ; rhizomes difficiles d'accès.</li> <li>- Foyer peu dynamique mais avec quelques repousses en 2018.</li> <li>- En 2019, le rhizomes accessibles sont arrachés</li> </ul>	<ul style="list-style-type: none"> <li>- Passage en mai avec arrachage des tiges.</li> <li>- Il n'y a plus que quelques tiges qui lèvent sur le bord du chemin</li> </ul>

*Foyer Lesponne 2 au bord du chemin*

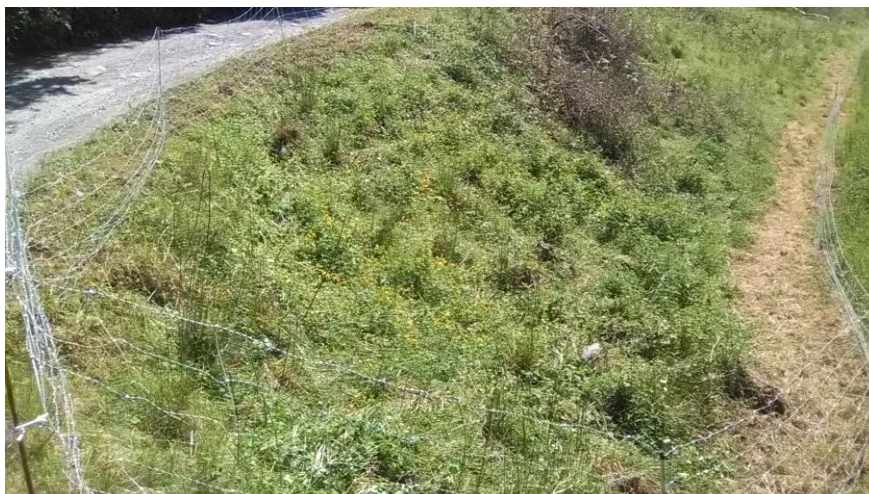
<b>Lesponne 3 : Foyer situé le long de la route communale derrière la grange</b>	
Actions engagées les années précédentes	Actions 2020
<ul style="list-style-type: none"> <li>- Traitement commencé en 2017.</li> <li>- Passage mensuel pour arracher manuellement (+ fourche et bêche) les tiges (surface importante) ; projet de couverture par bâche ; ortie et ronces se développent.</li> <li>- Foyer peu dynamique mais avec quelques repousses en 2018 et 2019, le projet de bâchage est abandonné.</li> </ul>	<ul style="list-style-type: none"> <li>- Lors de notre passage en mai, l'espace a été clôturé par un éleveur de chèvres. Le pâturage qu'elles effectuent semble très efficace. L'éleveur nous confie avoir fait ce choix de gestion en partie pour lutter contre la renouée. Les chèvres partiront ensuite sur les estives. Il est prévu qu'elles y reviennent au retour des estives.</li> </ul>

*Le foyer Lesponne 3 est morcelé et concurrencé par la flore indigène*

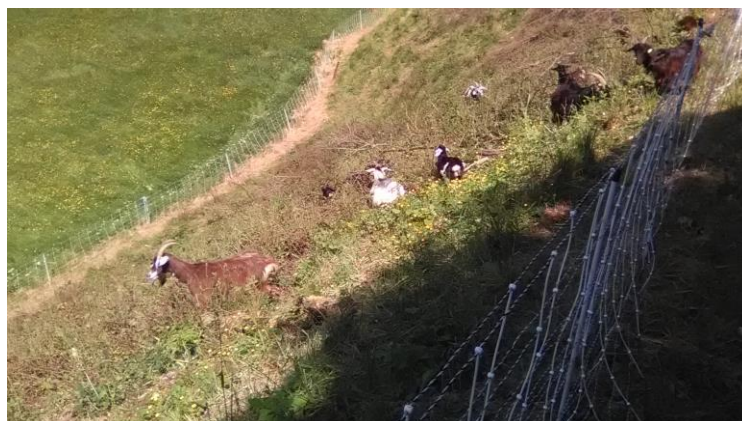
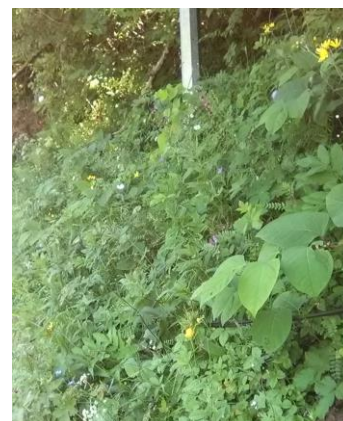
<b>Lesponne 4 : Foyer situé en contre-bas de la route communale après la grange</b>	
Actions engagées les années précédentes	Actions 2020
<ul style="list-style-type: none"> <li>- Traitement commencé en 2017.</li> <li>- Passage mensuel pour arracher manuellement (+ fourche et bêche) les tiges (surface importante) ; ortie et ronces se développent.</li> <li>- Foyer peu dynamique mais avec quelques repousses en 2018.</li> <li>- En 2019, les rhizomes accessibles sont retirés. La concurrence par les plantes indigènes semble efficace.</li> </ul>	<ul style="list-style-type: none"> <li>- Lors de notre passage en mai, les chèvres sont parquées sur le secteur. Elles consomment bien les renouées. Sur la partie haute du foyer, au-dessus du chemin, il n'y a pas de pâturage et les renouées poussent çà et là au milieu d'une belle végétation indigène.</li> </ul>

*Foyer Lesponne 4 avec des chèvres en contrebas et une belle végétation en haut du chemin*

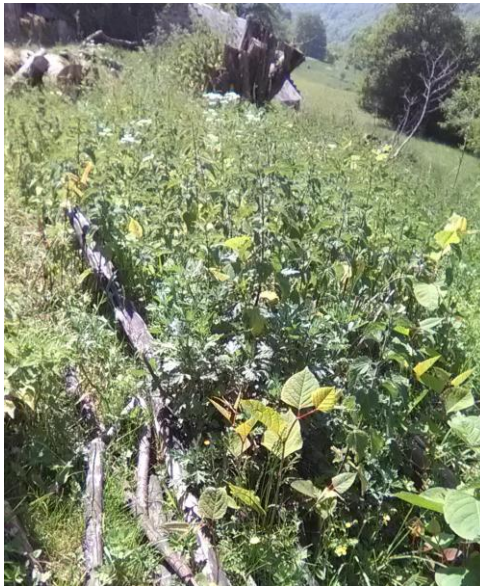
<b>Lesponne 5 : Foyer situé au virage du haut de la route communale</b>	
Actions engagées les années précédentes	Actions 2020
<ul style="list-style-type: none"> <li>- Traitement commencé en 2017.</li> <li>- Passage mensuel pour arracher manuellement (+ fourche et bêche) les tiges (surface importante) ; pression pastorale effectuée et efficace (chèvre).</li> <li>- Foyer bien présent en 2018.</li> <li>- Tous les rhizomes accessibles sont retirés en 2019.</li> </ul>	<ul style="list-style-type: none"> <li>- Lors de notre passage en mai, nous arrachons quelques tiges bien dynamiques malgré la concurrence avec les orties.</li> </ul>

*Foyer Lesponne 5 avec beaucoup d'orties*

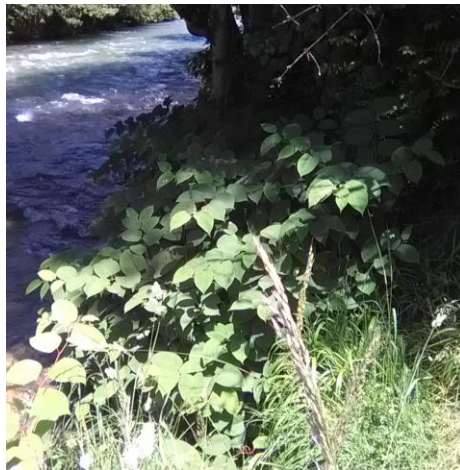
<b>Adour 2-3 : Foyer situé en rive droite en aval d'Adour 2-2</b>	
Actions engagées les années précédentes	Actions 2020
<ul style="list-style-type: none"> <li>- Traitement commencé en 2018.</li> <li>- Passage mensuel pour arracher manuellement les tiges ; rhizomes difficiles d'accès.</li> <li>- Foyer bien présent fin 2018.</li> <li>- Traité tardivement en 2019 (premier passage en août) avec arrachage des rhizomes accessibles.</li> </ul>	<ul style="list-style-type: none"> <li>- Lors de notre unique passage en juillet, nous avons arraché un gros volume de tiges.</li> </ul>

*Foyer « Adour 2.3 » très dynamique*

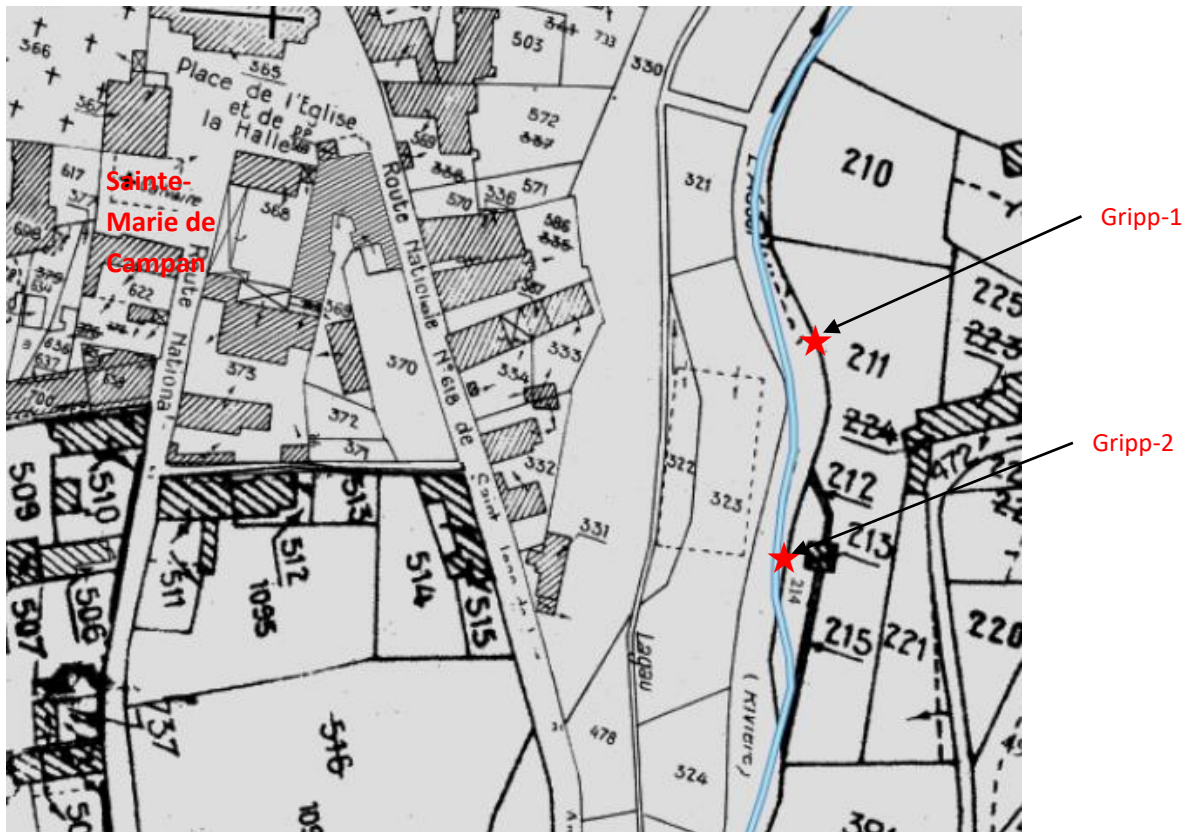
<b>Gripp 1 : Foyer situé en rive droite, secteur du terrain de tennis</b>	
Actions engagées les années précédentes	Actions 2020
<ul style="list-style-type: none"> <li>- Action engagée en 2019.</li> <li>- Retrait de tous les rhizomes accessibles et des tiges en août suivi de deux passages en septembre puis octobre.</li> </ul>	<ul style="list-style-type: none"> <li>- Lors de notre unique session d'arrachage sur ce foyer en mai, le volume de tiges est tel que nous choisissons de déposer les tiges sur un lit de branche sur place.</li> </ul>

Pour les foyers de Gripp, la zone de stockage avant brûlage prévue initialement était au nord de la déchetterie de Campan. En 2020, nous ne pouvons pas transporter les tiges car il y en a trop. L'ensemble des déchets verts est donc déposé sur un lit de branches sur place. Nous envisagerons probablement un brûlage ou un export des tiges sèches en 2021.

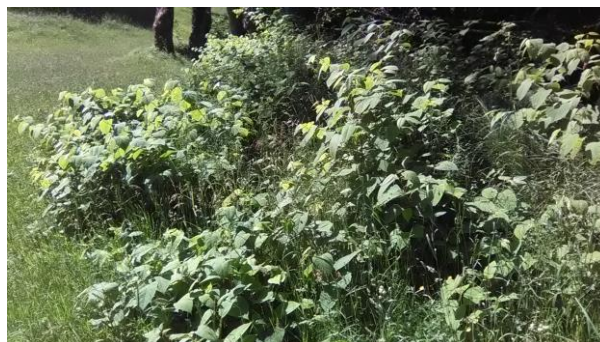
*Le foyer « Gripp 1 » avant l'arrachage de 2020*

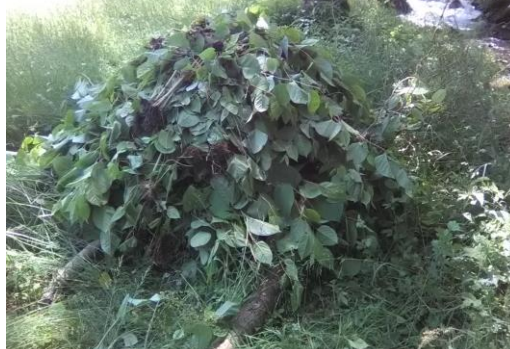
*Le foyer « Gripp 1 » tas de tiges sur lit de branches*

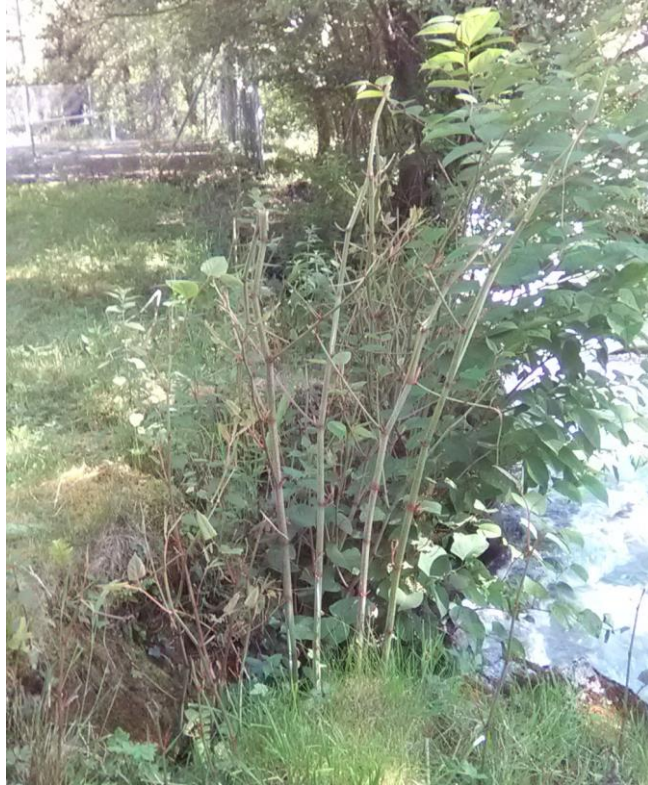
<b>Gripp 2 : Foyer situé en rive droite, secteur du terrain de tennis</b>	
Actions engagées les années précédentes	Actions 2019
<ul style="list-style-type: none"> <li>- Action engagée en 2019.</li> <li>- Deux passages effectués avec arrachage des rhizomes accessibles et des tiges</li> </ul>	<ul style="list-style-type: none"> <li>- Notre unique passage en mai permet de retirer de grandes tiges. Ce foyer est presque aussi imposant qu'en 2019.</li> </ul>

*Coupe des tiges avant arrachage de rhizomes du foyer Gripp 2*

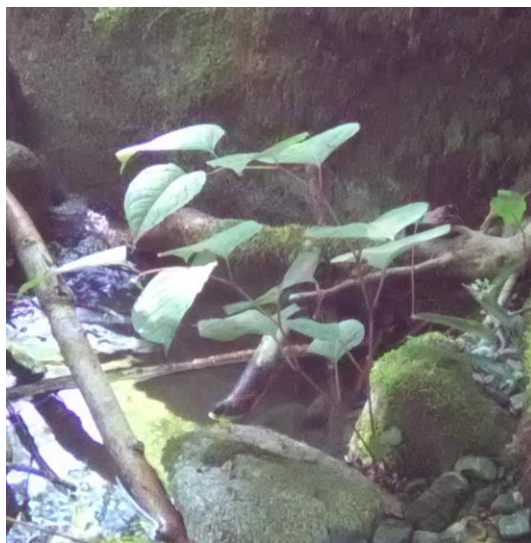
<b>Payolle 1 : Foyer situé en rive gauche, en aval du quartier Trassouet près d'une passerelle</b>	
Actions engagées les années précédentes	Actions 2020
<ul style="list-style-type: none"> <li>- Aucune action engagée avant 2019.</li> <li>- En 2019, 3 passages de l'équipe « Villages accueillants » permettent de retirer tous les rhizomes accessibles.</li> <li>- Pas de repousses lors du dernier passage</li> </ul>	<ul style="list-style-type: none"> <li>- Lors de notre passage en mai, nous trouvons à nouveau un plant.</li> <li>- Nous retirons les rhizomes accessibles et les tiges.</li> <li>- Toujours des tiges en septembre</li> </ul>

Foyer Payolle 1 en mai, avec encore quelques tiges

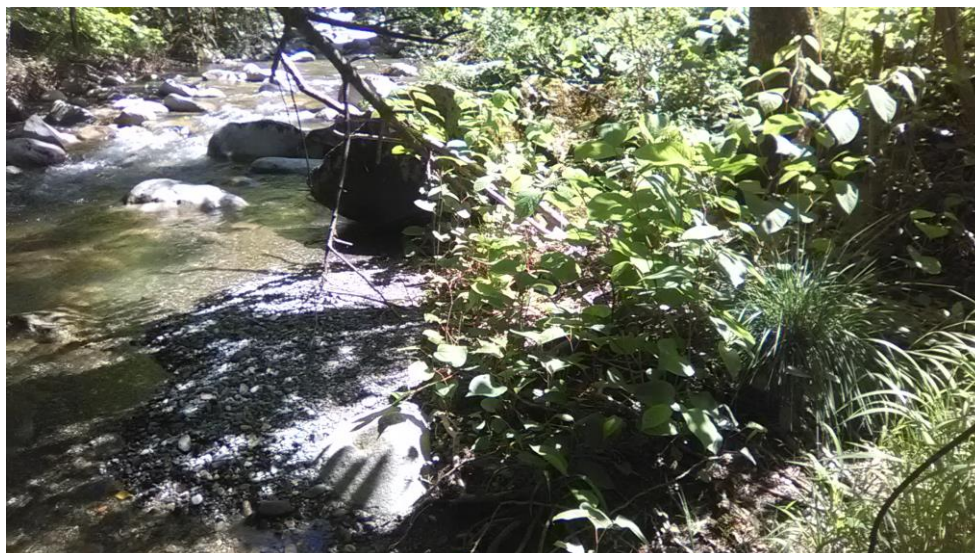
<b>Payolle 4 : Foyers situés en rive gauche, entre la route et l'Adour en bas de la grange du Pourcaou</b>	
Actions engagées les années précédentes	Actions 2020
<ul style="list-style-type: none"> <li>- Aucune action engagée avant 2019.</li> <li>- En 2019, retrait de tous les rhizomes accessibles et des tiges. Peu de repousses en fin d'année.</li> </ul>	<ul style="list-style-type: none"> <li>- Lors de notre passage en mai, Le foyer s'est restreint. Nous retirons les rhizomes accessibles et les tiges. De nombreuses pousses en septembre.</li> </ul>

Foyer Payolle 4 en mai, plus petit mais bien présent

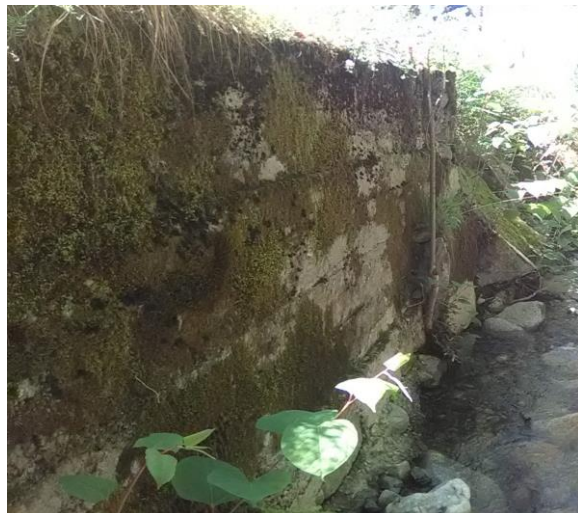
<b>Payolle 5 : Foyers situés en rive gauche, entre la route et l'Adour en bas de la grange du Pourcaou</b>	
Actions engagées les années précédentes	Actions 2020
<ul style="list-style-type: none"> <li>- Aucune action engagée avant 2019.</li> <li>- En 2019, retrait des rhizomes et tiges. Lors du troisième passage de l'équipe « Villages Accueillants », on ne trouve que quelques pousses.</li> </ul>	<ul style="list-style-type: none"> <li>- Lors de notre passage en mai, nous constatons que les repousses les plus nombreuses sont en aval du mur de soutènement. Foyer bien présent en septembre.</li> </ul>

Foyer Payolle 5 en mai, avec une forte régression des repousses

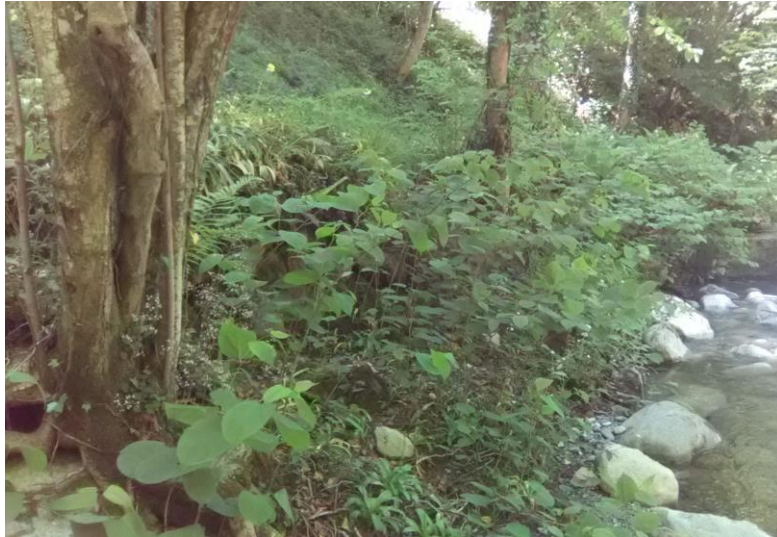
<b>Payolle 7 : Gros foyer situé en rive gauche, en aval du pont de la Moulette</b>	
Actions engagées les années précédentes	Actions 2020
<ul style="list-style-type: none"> <li>- Aucune action engagée avant 2019.</li> <li>- En 2019, les rhizomes accessibles et les tiges sont retirés. Il y a peu de repousses en fin d'année.</li> </ul>	<ul style="list-style-type: none"> <li>- Lors de notre passage en mai, nous trouvons un foyer bien fourni. Nous retirons les tiges et quelques rhizomes. Moins de tiges en septembre</li> </ul>

Foyer Payolle 7 en mai, avec un linéaire dense de renouées

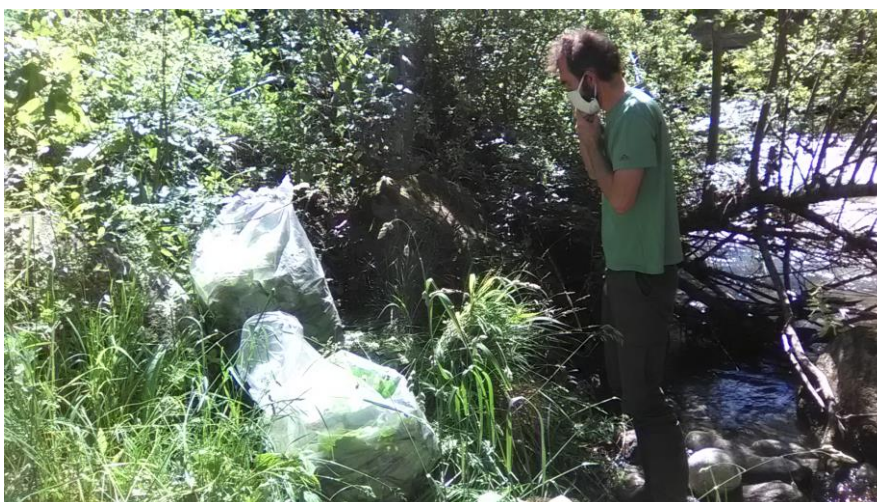
Actions engagées les années précédentes	Actions 2020
<ul style="list-style-type: none"> <li>- Traitement commencé en 2017.</li> <li>- Passage mensuel pour arracher manuellement les tiges qui repoussent à travers les blocs (surface importante) ; la balsamine prend le dessus et le choix est fait de l'arracher également ; plantation d'une trentaine de boutures de saules qui ne prennent pas toutes ; ronces se développent.</li> <li>- Foyer bien présent en 2018 (pas d'accès possible aux rhizomes).</li> <li>- En 2019, arrachage des rhizomes le foyer régresse après 4 interventions.</li> </ul>	<ul style="list-style-type: none"> <li>- Lors de nos deux passages en 2020, nous retirons les tiges de Renouée et de Balsamine. La Renouée poursuit sa régression concurrencée par les plantes indigènes</li> <li>- En septembre, la balsamine domine. Très peu de renouée cependant près du pont.</li> </ul>

Foyer Adour 1-10 avec une dominance de plantes indigènes

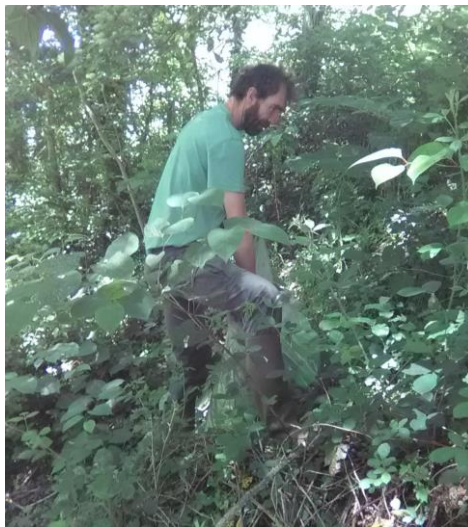
<b>Adour 1-11 : Foyer situé en rive droite, sous la zone remblayée de la route</b>	
Actions engagées les années précédentes	Actions 2020
<ul style="list-style-type: none"> <li>- Traitement commencé en 2017.</li> <li>- Passage mensuel pour arracher manuellement les tiges ; rhizomes difficiles d'accès.</li> <li>- Foyer bien présent fin 2018.</li> <li>- En 2019, les rhizomes sont arrachés, lors de la quatrième intervention, nous trouvons encore quelques tiges, mais en petit nombre.</li> </ul>	<ul style="list-style-type: none"> <li>- Lors de notre premier passage, nous trouvons beaucoup de Renouée. Les foyers sont beaucoup moins fournis en juillet.</li> <li>- En septembre, le foyer est toujours bien présent</li> </ul>

*Le foyer Adour 1-11 en cours d'arrachage*

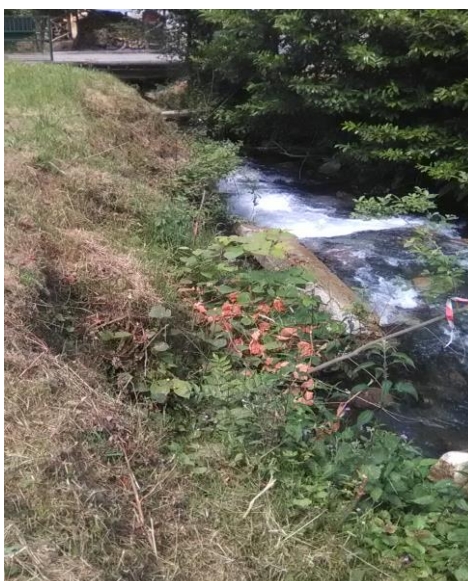
<b>Oussouet 1 : Foyer situé en rive gauche, au croisement de la route et du chemin de Meyabat</b>	
Actions engagées les années précédentes	Actions 2020
<ul style="list-style-type: none"> <li>- Traitement à partir de 2019.</li> <li>- Retrait des rhizomes et tiges accessibles</li> </ul>	<ul style="list-style-type: none"> <li>- Lors de notre passage en juillet nous avons arraché les tiges. Le service d'entretien des bords de routes avait fauché une partie du foyer.</li> <li>- Le foyer est toujours là en septembre</li> </ul>

Oussouet 1 : Foyer en partie fauché lors de l'entretien des bords de routes

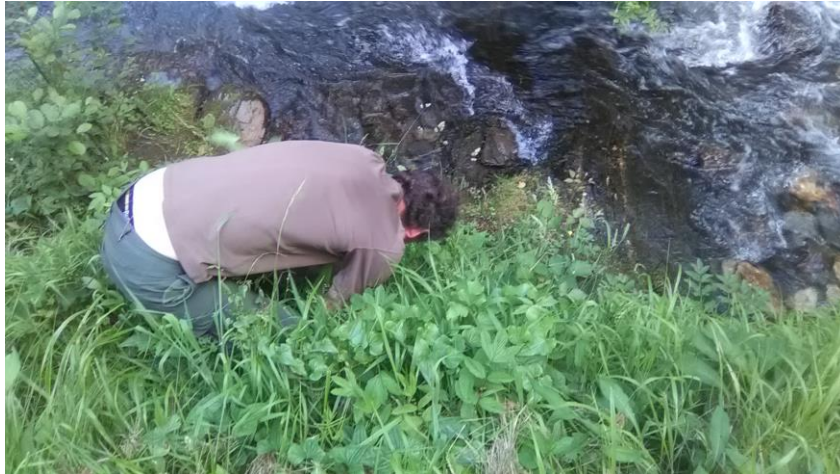
<b>Oussouet 6 : Deuxième foyer situé en rive gauche, face à la propriété entourée de cyprès</b>	
Actions engagées les années précédentes	Actions 2020
<ul style="list-style-type: none"> <li>- Traitement à partir de 2019.</li> <li>- En 2019, nous retirons les rhizomes et tiges accessibles.</li> </ul>	<ul style="list-style-type: none"> <li>-Lors de notre passage en juillet, nous retirons quelques tiges.</li> <li>-Foyer toujours présent en septembre</li> </ul>

Oussouet 6 : Petit foyer inférieur à 1 m2 en cours d'arrachage

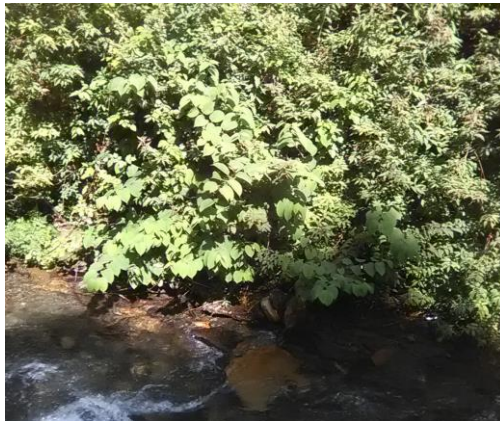
Oussouet 8 : plant encore bien présent

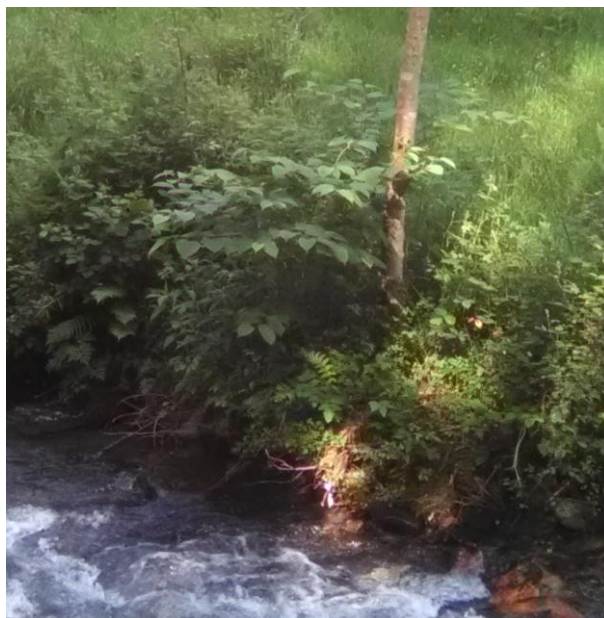
Oussouet 8bis un nouveau foyer d'environ 1 m2

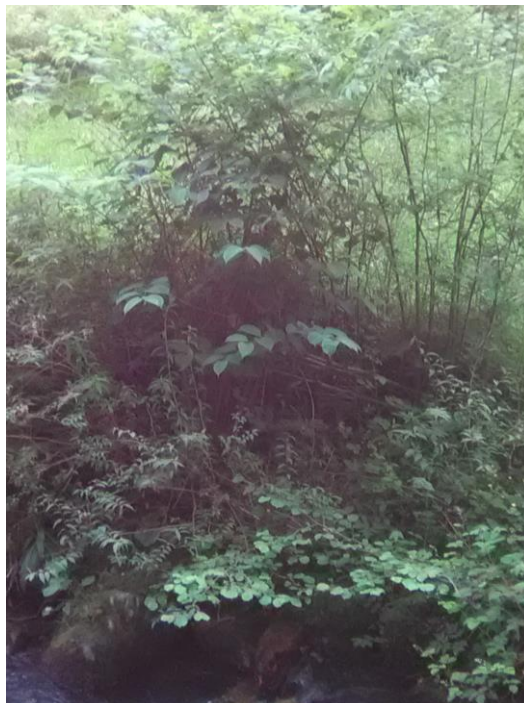
Oussouet 8ter un nouveau foyer d'un peu plus de 1 m2

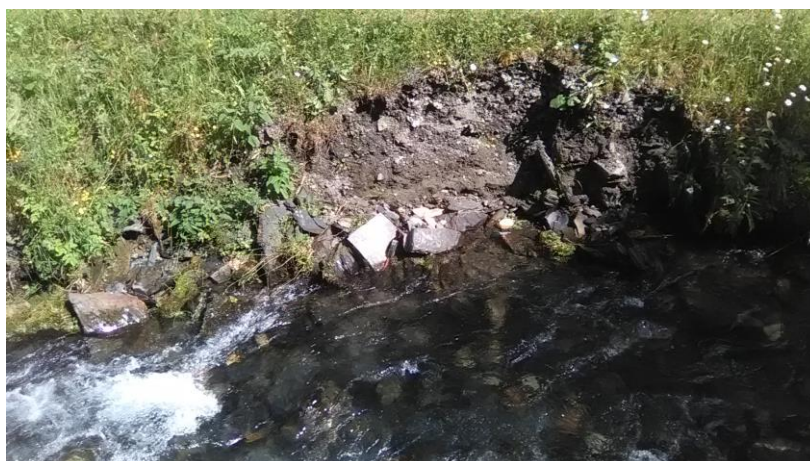
Oussouet 9 : Il n'y a plus de Renouée

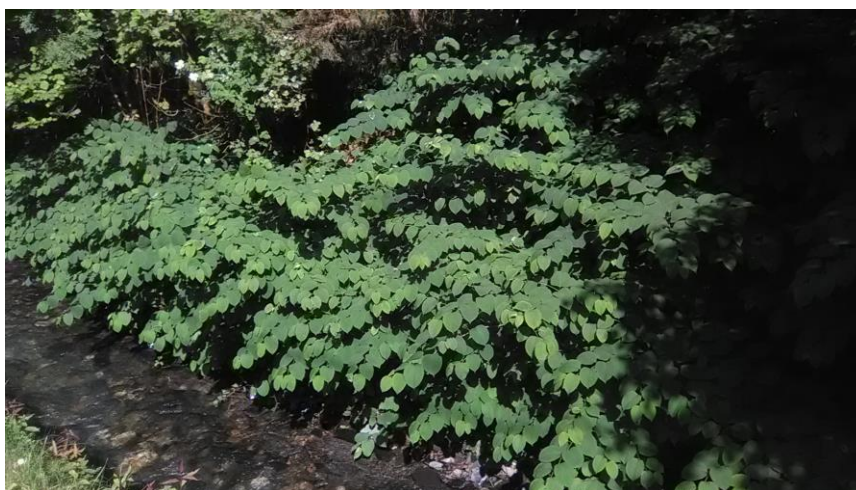
Oussouet 10 : Très gros foyer sur environ 20 m linéaires et sur toute la hauteur de berge

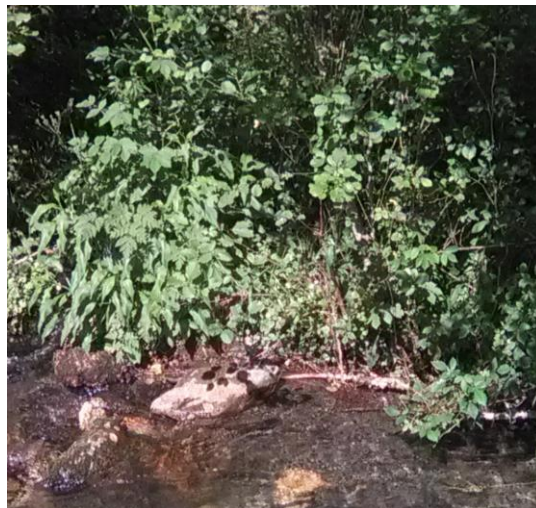
Oussouet 12 : Il n'y a plus de Renouée
