Syndicat Mixte Adour Amont (SMAA)

Bilan du programme de restauration des Lées aval (Ex Sivu des Lées et Affluents)

**Présentation des tranches de restauration
à venir et des travaux d'entretien**

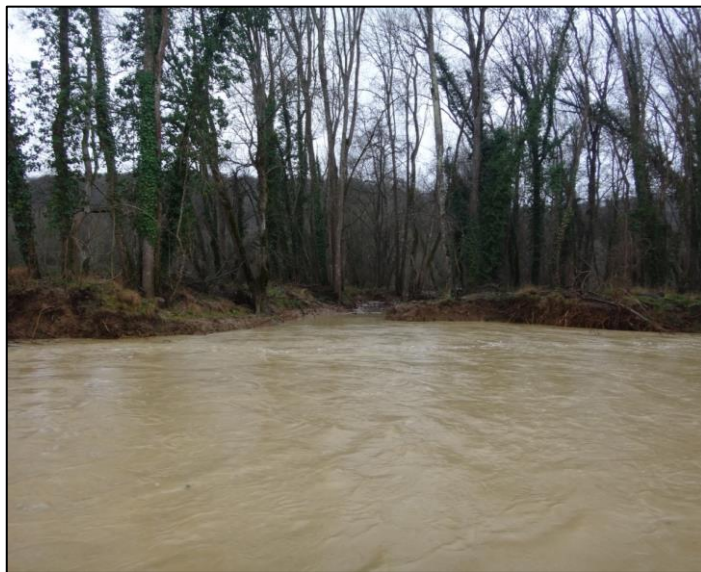
Mise en charge du 1^{er} bras réouvert en novembre 2015

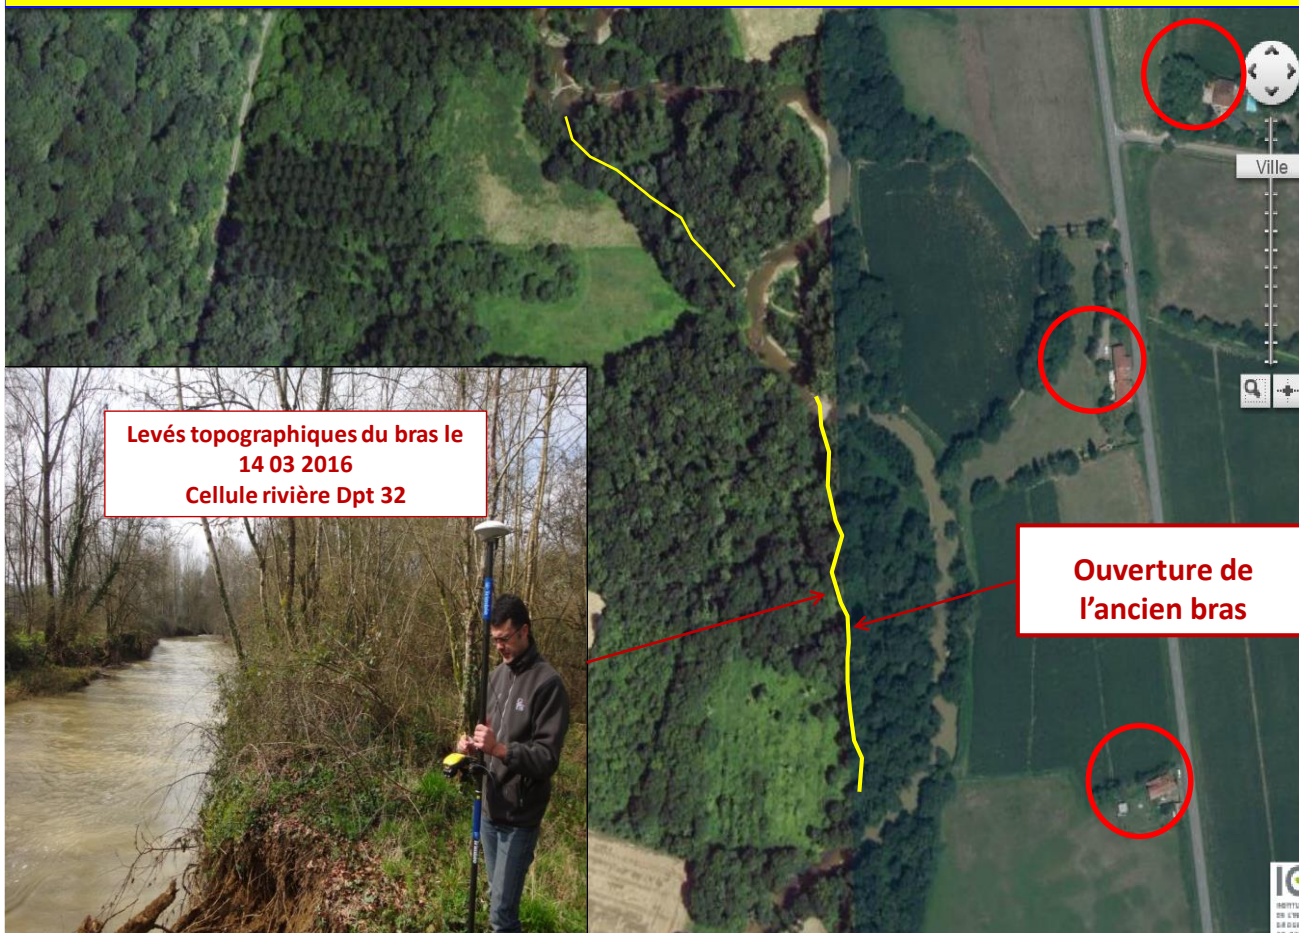
Tranche conditionnelle : Intervention mécanique ciblée au vu de l'enjeu public sur Bernède

Réouverture du long bras 2016-2017

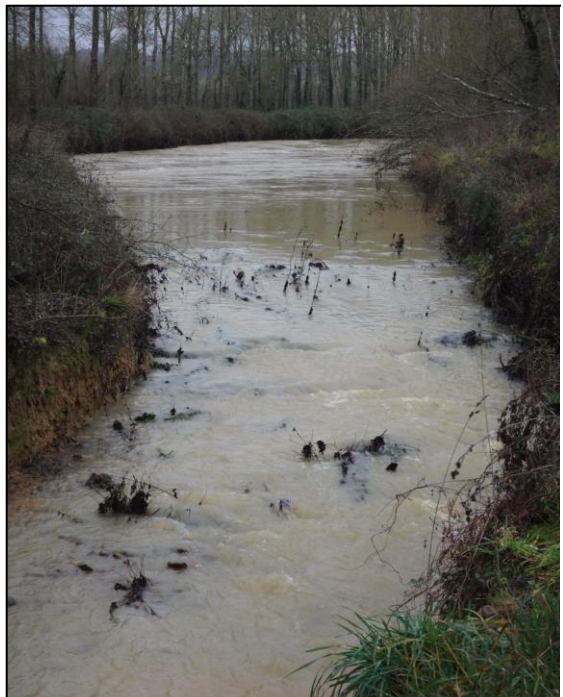
1^{ère} mise en charge lors de la crue du 05 et 06 Février 2017

Mise en charge du bras à partir de 2,50 m à 2,80 m d'eau enregistrés à la station Vigicrue basée au pont de Lannux (RD 260)

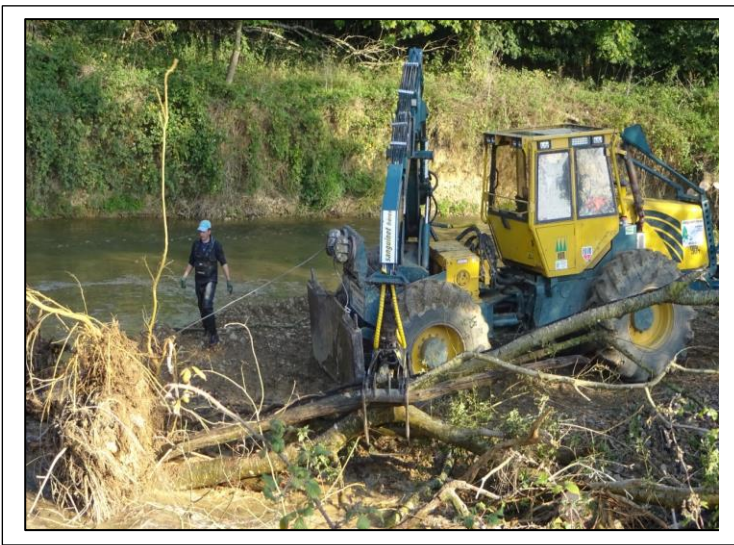
Travail à sec depuis le banc de galets

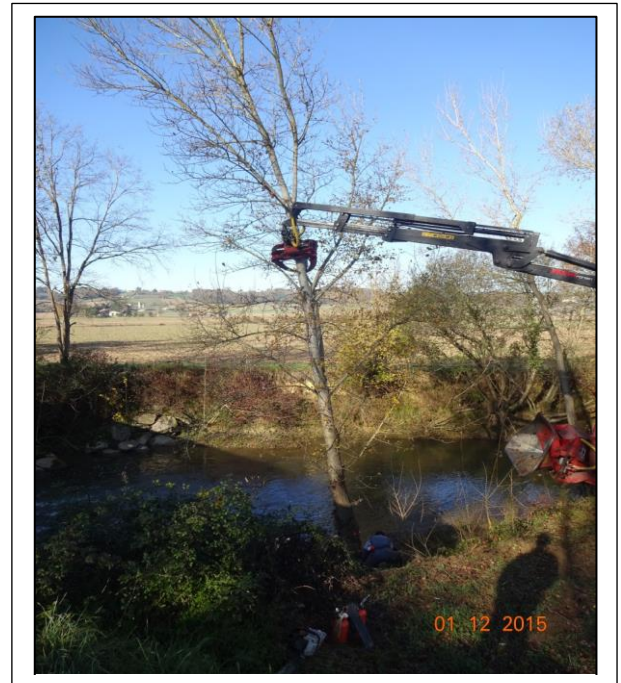
Utilisation combinée du double treuil et de la grue forestière pour les chablis ou embâcles inaccessibles depuis les berges.

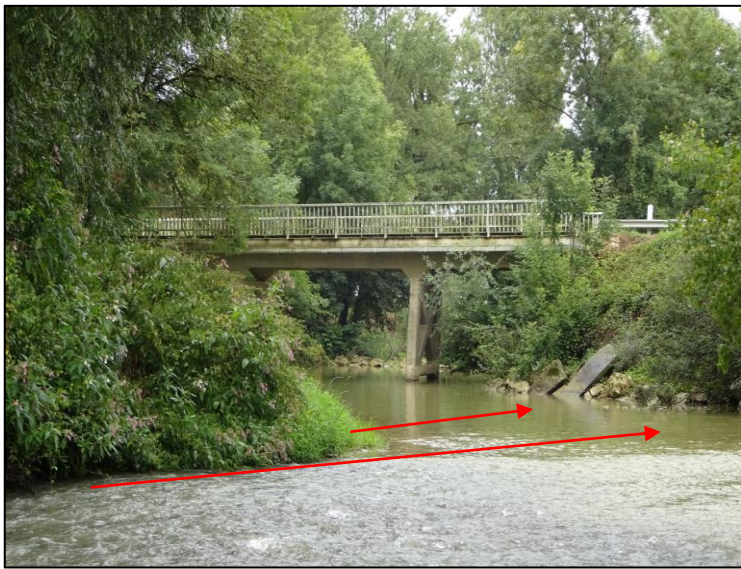
Vue depuis l'amont : l'atterrissement fixé en rive gauche réduit de plus de la moitié la section d'écoulement du pont (1,5 arche de visible sur les 3 qui composent le pont) et renvoie le flux d'eau sur la berge rive droite (ancrage du pont et station de mesure)

Crues du 06 et 13 janvier 2016
Capacités d'écoulement retrouvées sur toute la largeur du pont

Intervention depuis le haut de berge pour retrouver l'atterrissement (section d'écoulement réduite de moitié) plus ensemencement de la berge (mélange de graminées) pour éviter le départ des matières fines lors des premières crues et l'arrivée d'espèces envahissantes

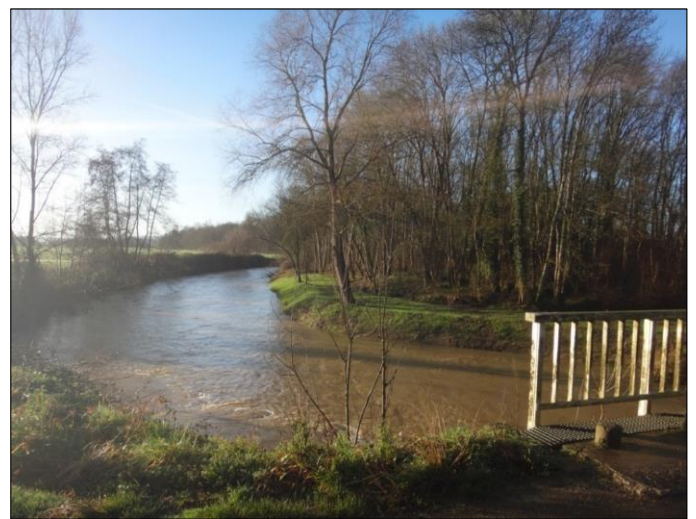
Erosion contre le chemin communal

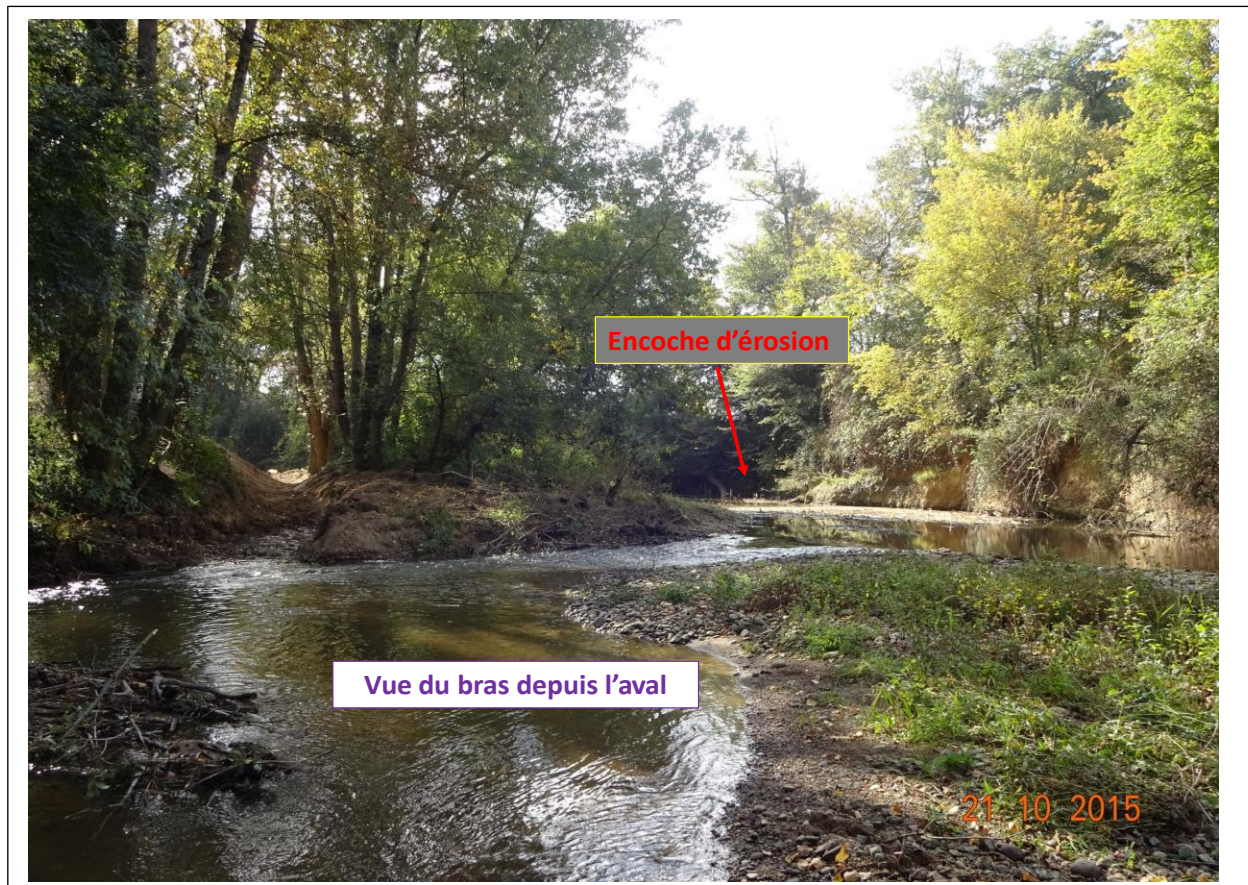
Création d'un bras de décharge de crue et d'un bras mort à partir de l'ancien canal d'aménée du Moulin de Lannux inutilisé aujourd'hui.
Ouverture du bras par intervention sur chablis et recépage de la végétation
à l'entrée et à la sortie et régalinge des sédiments sur les premiers mètres.

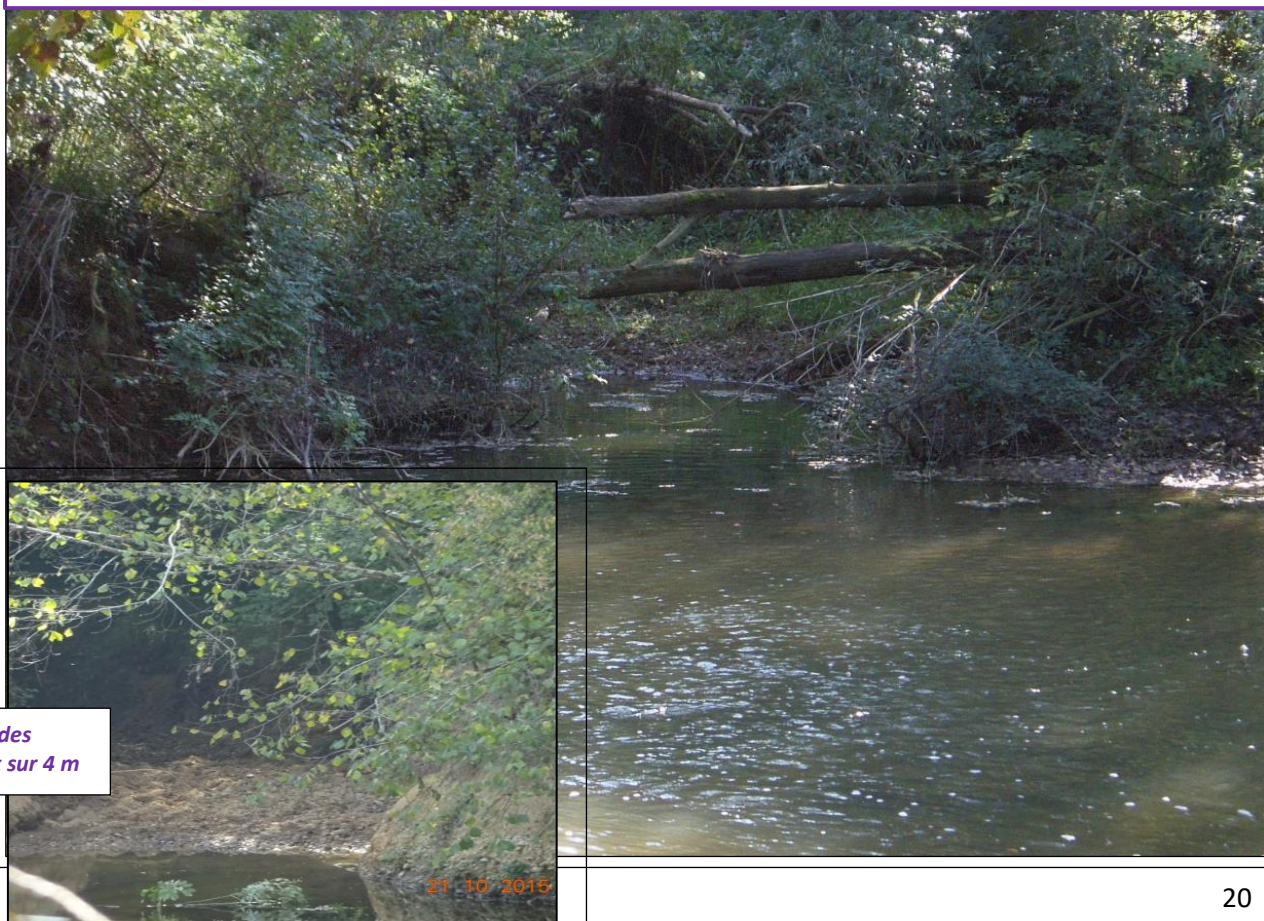
Cépée d'érable décrochée de la berge coupée pour éviter son basculement dans le cours d'eau et la formation d'une encoche d'érosion.

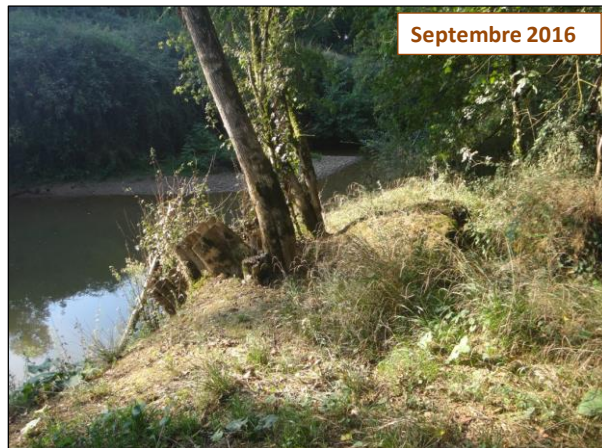
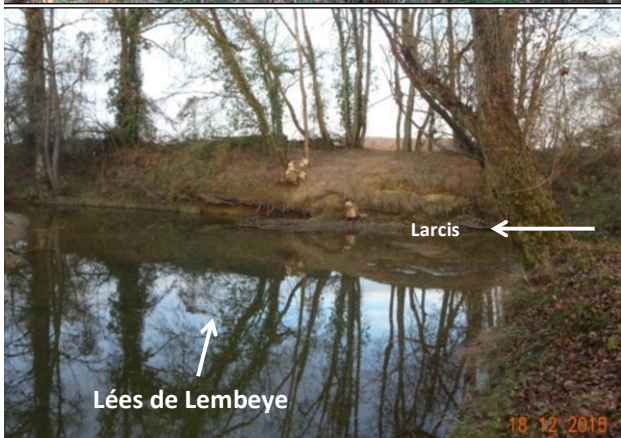
Confluence Larcis et Lées de Lembeye
Lannux

Pas d'impact particulier sur le régime des eaux en crue, pas de risque d'accumulation de bois.

Nécessité de maintenir des zones de cache et de nourriture pour la faune aquatique

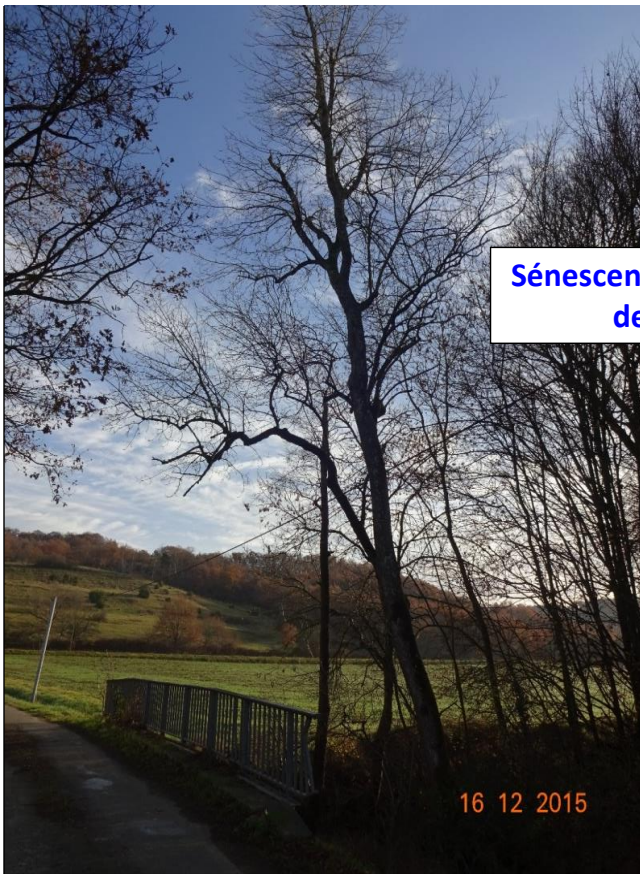
**Sénescence, attaques d'insectes,
de champignons...**

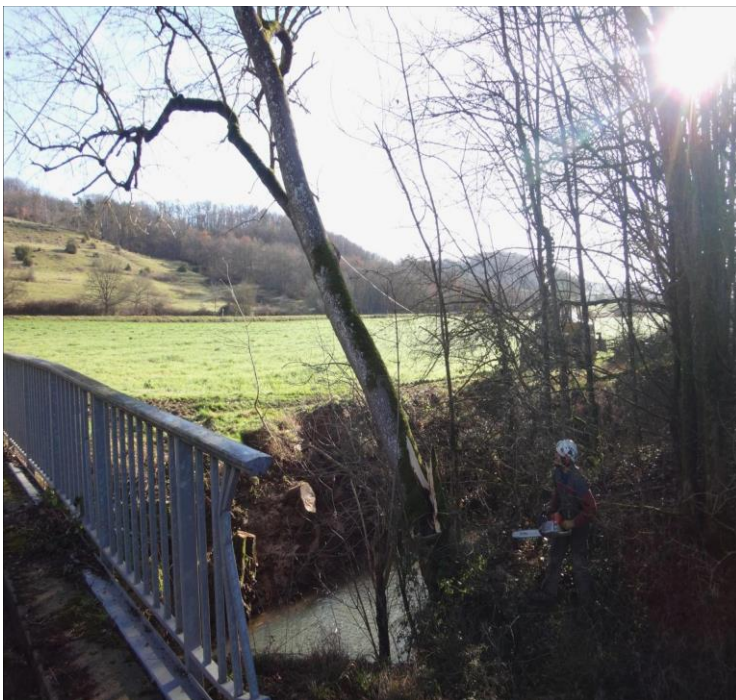
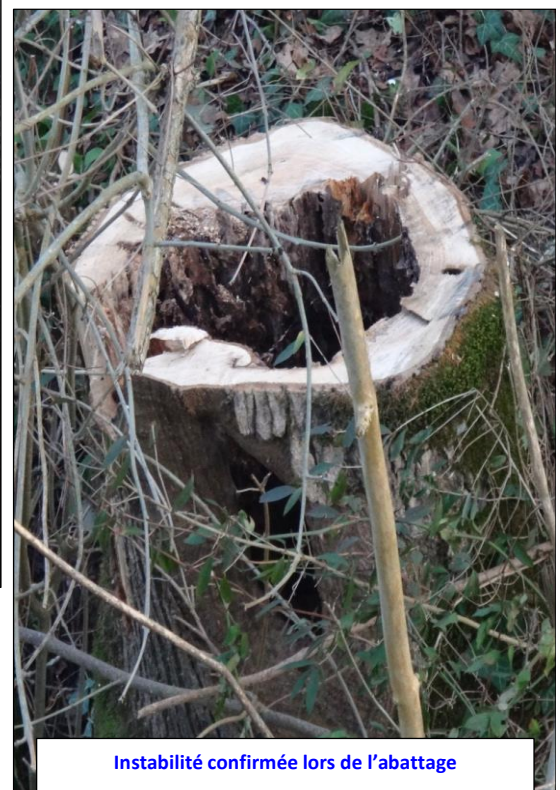
**Larcis : Pont communal entre
Verlus/Viella/Aurensan**

Instabilité confirmée lors de l'abattage

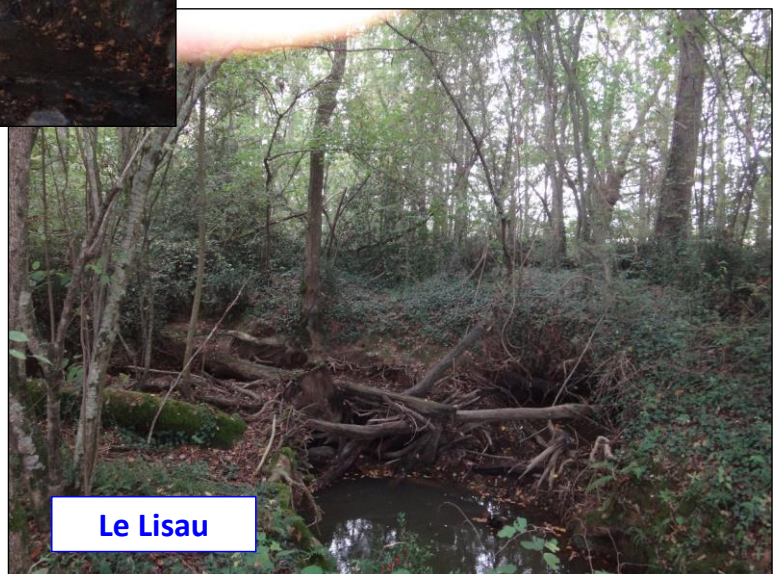
Rupture de la continuité écologique et interventions nécessaires dans la zone de confluence entre le Lisau et le Larcis

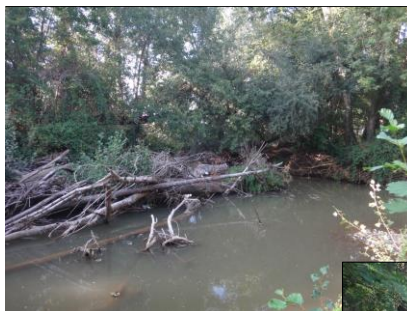
Zone encombrée
Chenal rive droite en cours de comblement

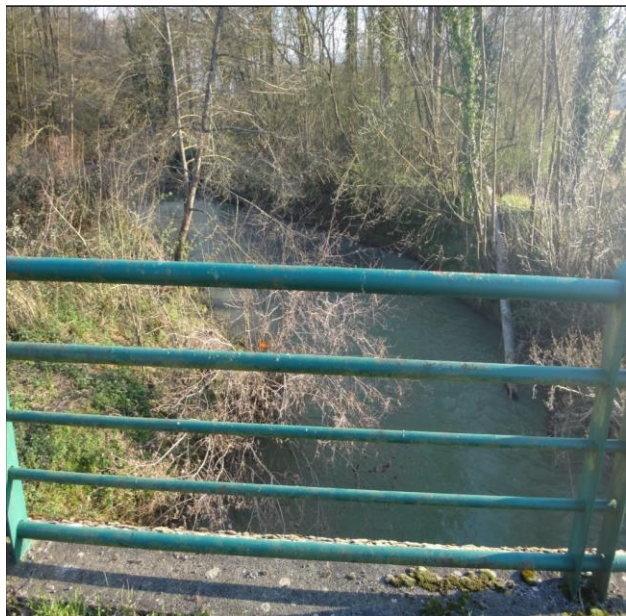
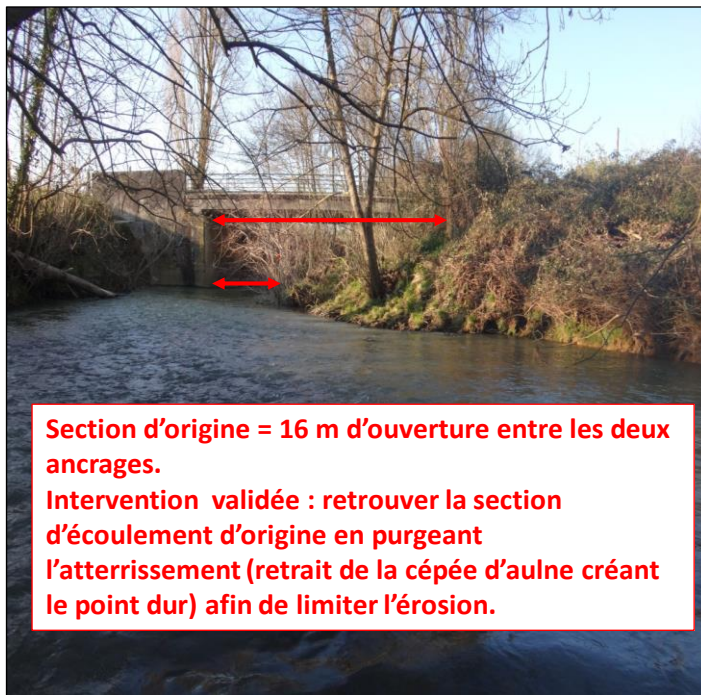
Section d'écoulement réduite de moitié

Érosion au pied de l'ancrage du pont rive gauche

Section d'origine = 16 m d'ouverture entre les deux ancrages.

Intervention validée : retrouver la section d'écoulement d'origine en purgeant l'atterrissement (retrait de la cépée d'aulne créant le point dur) afin de limiter l'érosion.

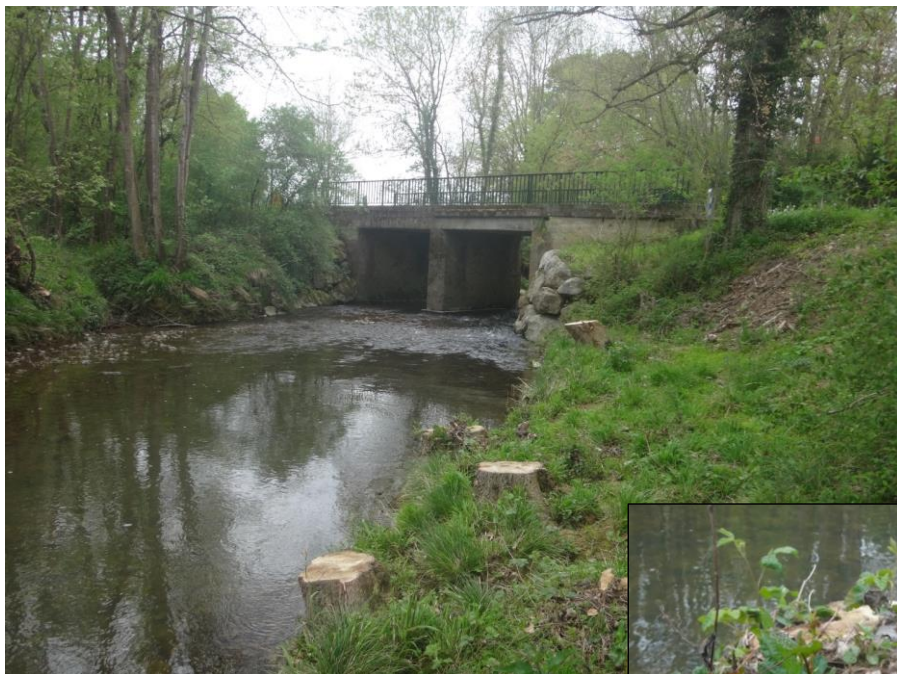
Lées de Garlin : Pont RC Burosse-Mendousse

Travaux réalisés en janvier-février 2017

Reprise des cépées à n+1

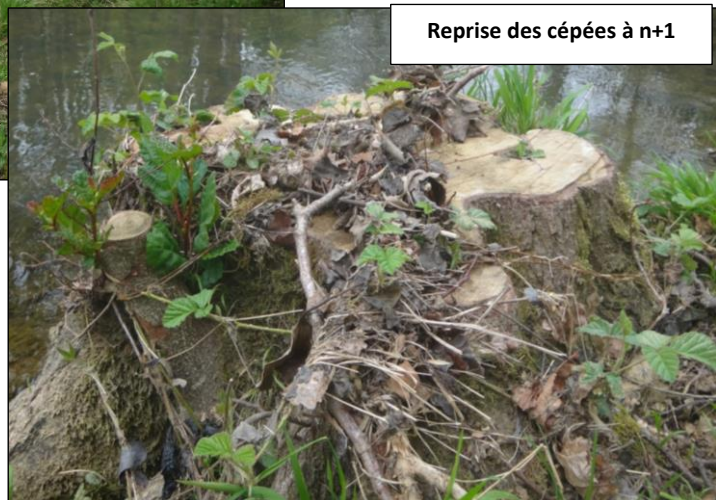
Printemps 2019 : rejets des cépées au stade arbustif = ralentissement des vitesses à l'amont du pont

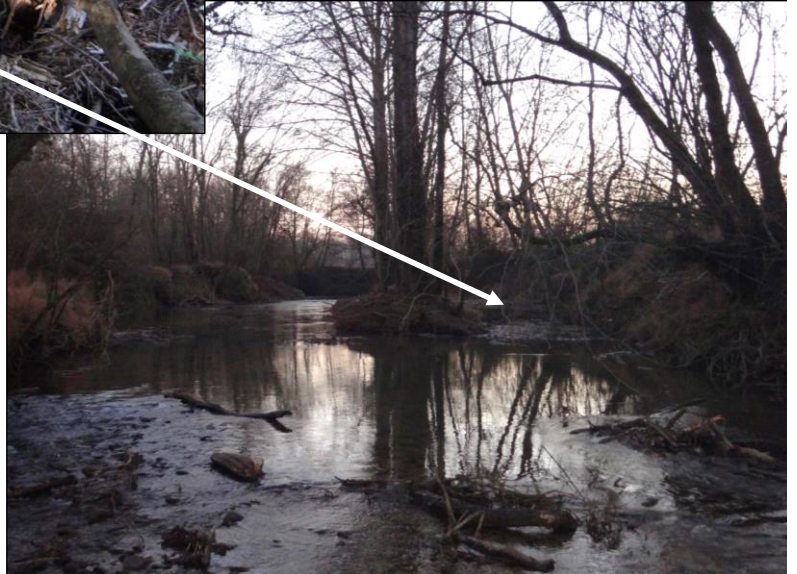
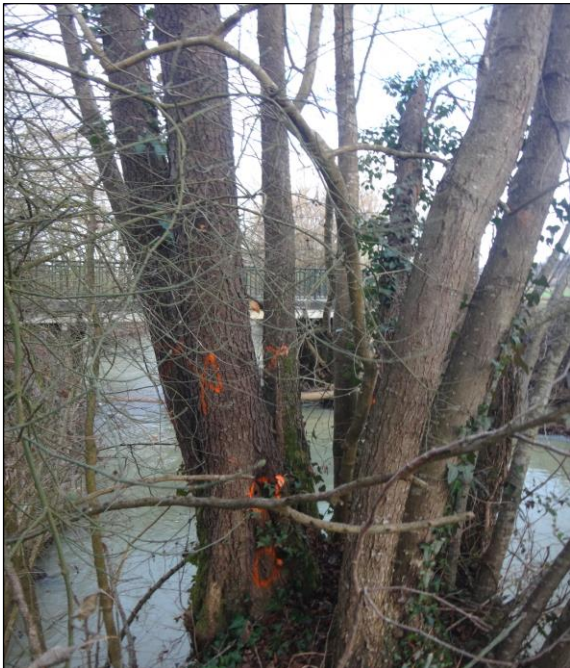
**Lées de Lembeye :
Intervention mécanique en appui
aux engins forestiers sur Portet**

Aulnes recépés en février 2017

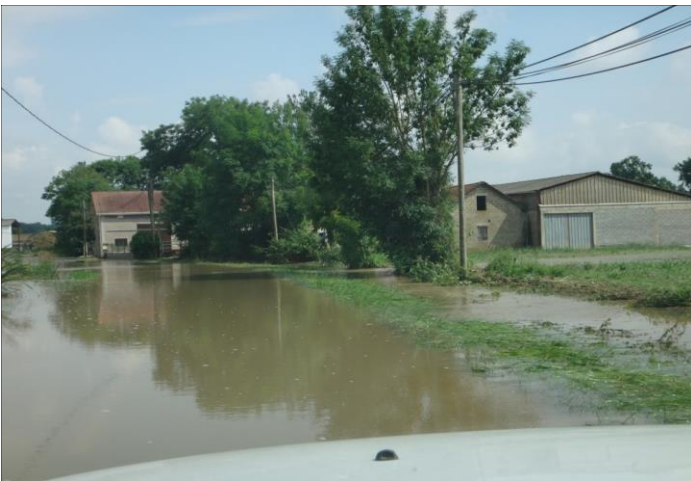
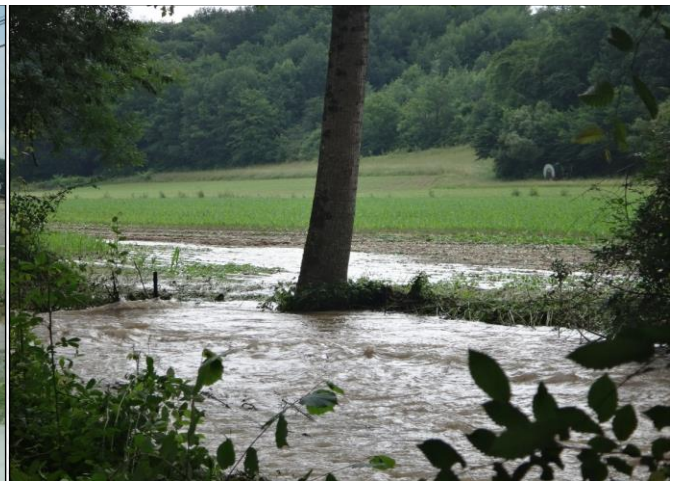
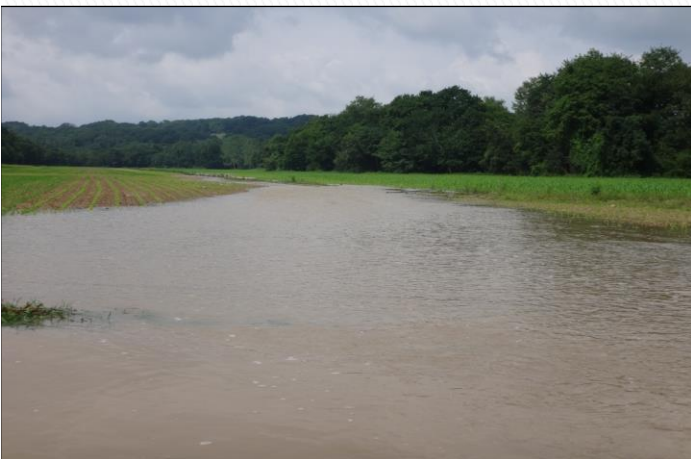
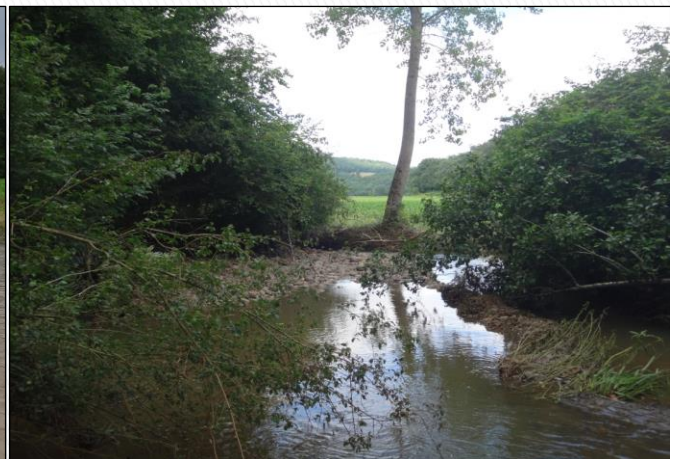
Impacts de la crue du 12 et 13 juin 2018 en aval du lac du Gabassot : inondation et érosion des sols

**Banc de galets et
atterrissement
après broyage**

Intervention mécanique prévue

Réouverture d'un ancien chenal et
scarification de l'atterrissement
Les matériaux seront régalez sur
place et en zone forestière sans créer
de rehaussement

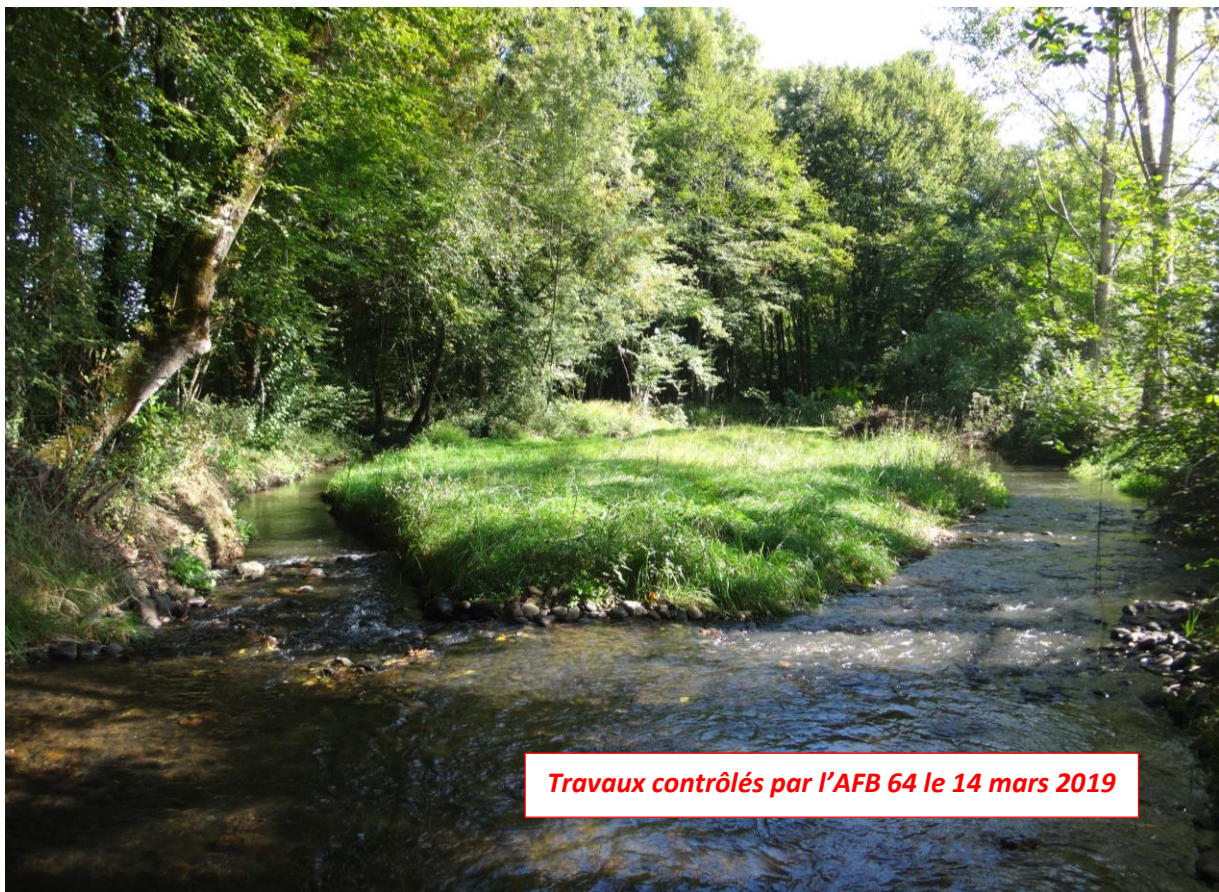
Le rétrécissement de la section
d'écoulement et l'engraissement
de l'atterrissement favorise la
surverse sur le rive droite

Vue depuis l'aval et la sortie
du chenal, également à
reprendre

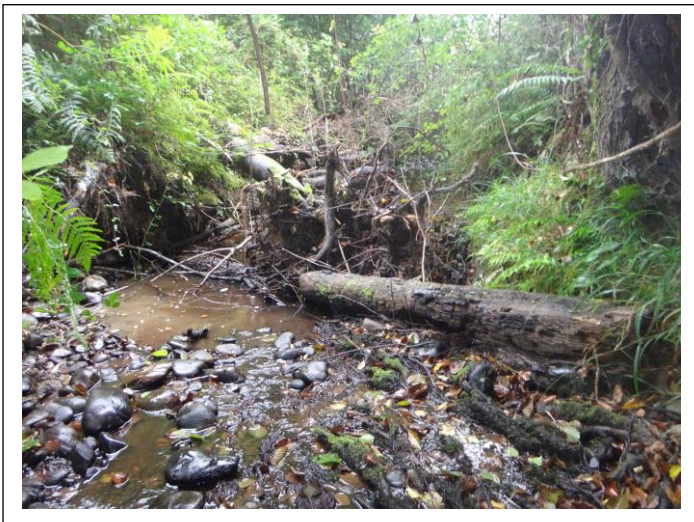
Gabassot sur Taron, Ribarrouy

Embâcles perturbant la continuité écologique, composés de bois accumulés depuis la crue de 2007 et de juin 2018

Réalisés à l'automne 2019, les travaux de restitution des capacités naturelles des écoulements et de gestion préventive de la végétation de la ripisylve ont permis, lors des grosses crues successives de novembre et décembre 2019, d'éviter les ruptures d'embâcles, source de sur-inondation plus en aval.

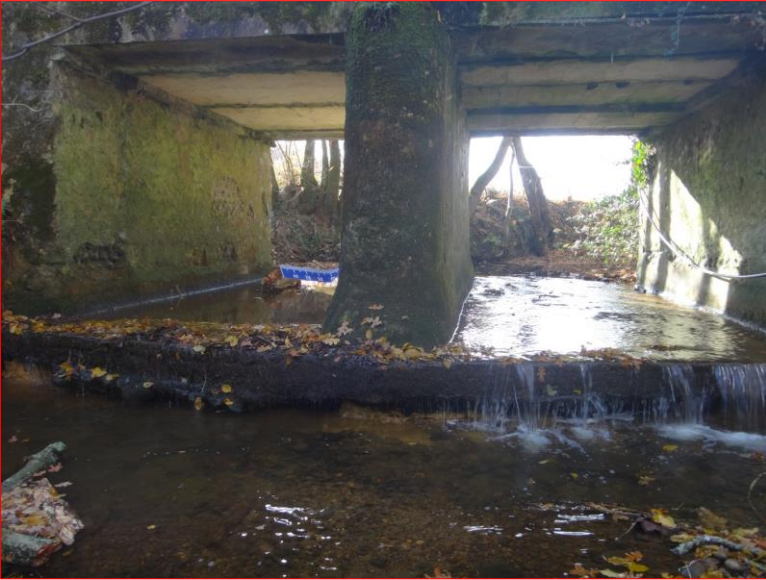
*Veille et alerte du Syndicat auprès des Communes, des départements, des EPCI :
Au cours des travaux de restauration du Gabassot, le syndicat a alerté la
commune de Garlin sur les risques d'instabilité de son ouvrage routier en amont
du lac du Gabassot (stigmates de la crue de exceptionnelle de juin 2018)*

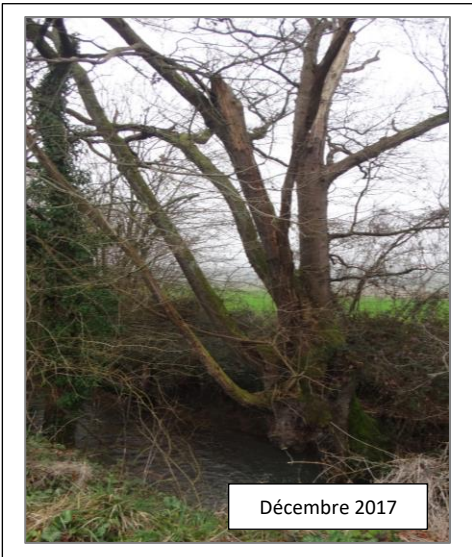
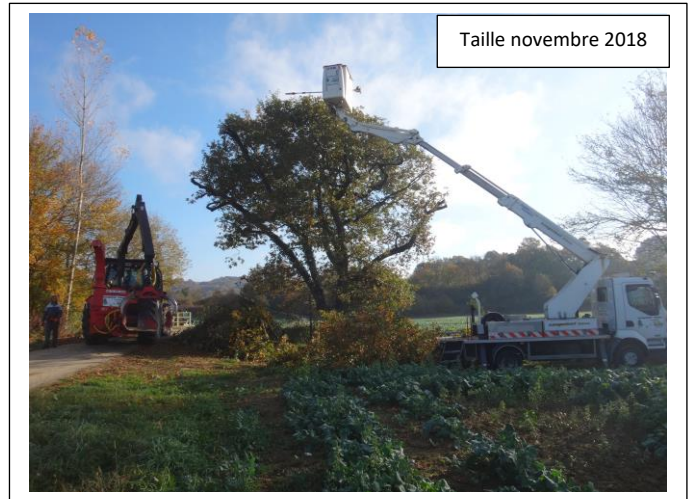
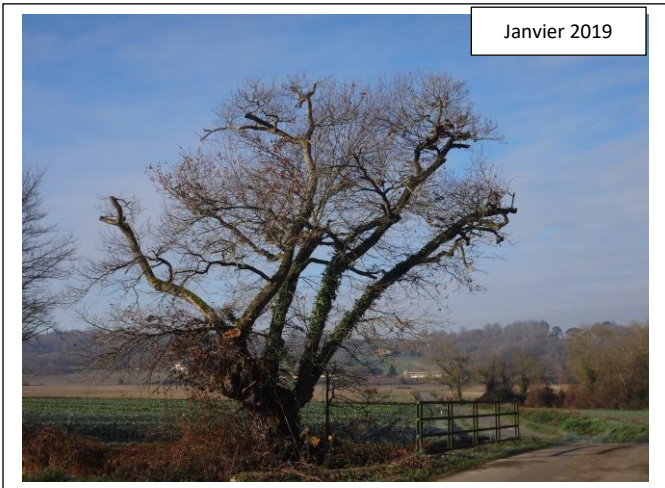
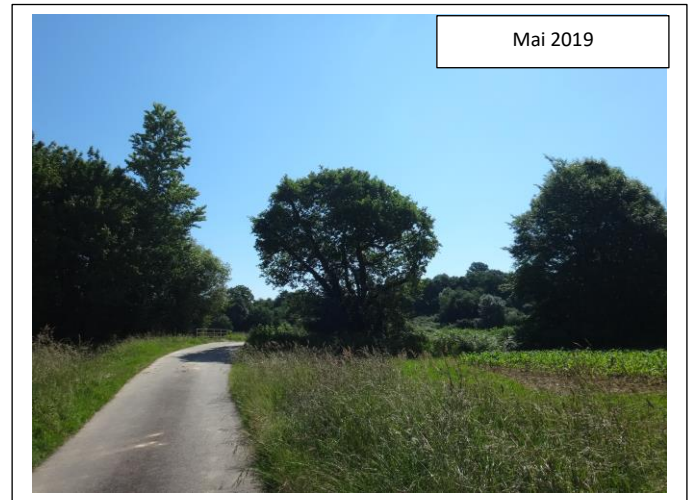
Décembre 2017

Taille novembre 2018

Janvier 2019

Mai 2019

Le Petit-Lées (FR 421_3 de l'UHR Adour) présente des potentialités à développer en termes de biodiversité forestière (arbres têtards) de bords de cours d'eau, au sens des mesures MIA 07 et MIA 10 de l'UHR Adour. Comme annoncé dans le bilan annuel de 2017 et la programmation pour 2018, la restauration de cette végétation particulière et de cette biodiversité favorable aux milieux aquatiques a été mise en œuvre. Une première taille d'allègement et de relance végétale a été réalisée en novembre 2018.

Le SMAA suit l'évolution de cette reprise végétale et une seconde taille sera programmée dès que nécessaire pour abaisser la hauteur des brins et assurer la longévité de ce patrimoine naturel. Cette technique est issue de la formation suivie par le technicien rivière lors du 2^{ème} colloque européen sur les trognes organisé par la chambre d'agriculture EHLG et l'Association Française d'Agroforesterie à Sare (64) en mars 2018.

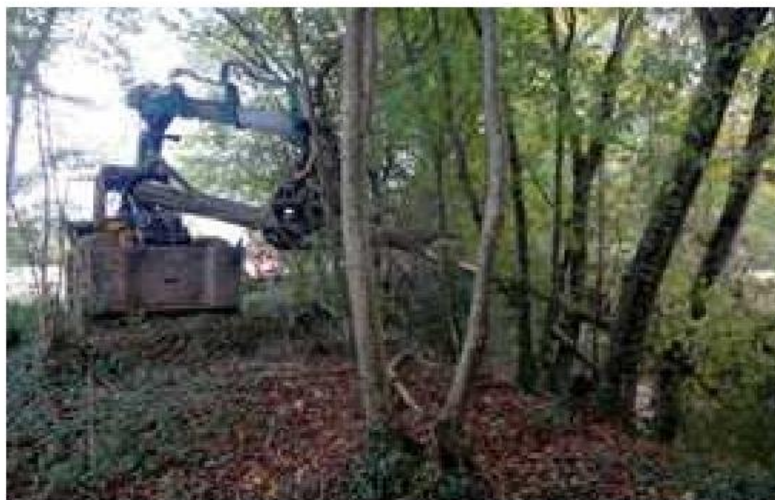
Abattage sélectif et préventif d'un charme. © PAULETTE TOUYA

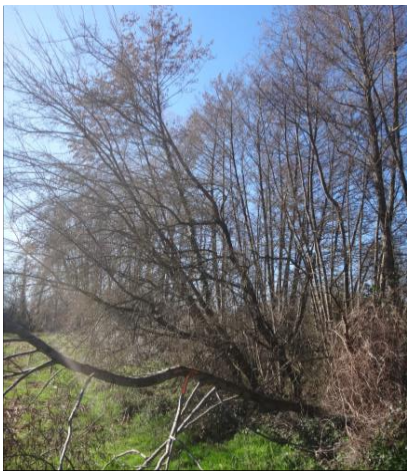
Ripisylve déstabilisée sur plus de 20 m lors de la tempête Amélie de novembre 2019 et sous cavée par les crues qui ont suivi
 Au lieu d'abattre l'ensemble pour alléger le poids sur la berge, des trognes ont été créées par recépage des aulnes glutineux ainsi que des marcottes d'érable (brins entaillés et rabattus dans l'encoche d'érosion)
 L'objectif est de recréer un cordon de végétation dense et vigoureux, avec des systèmes racinaires renforcés, qui en plus de maintenir la berge et la rive, offriront des caches pour la faune aquatique. Les rejets aériens buissonnants offriront quant à eux des supports de nidification pour l'avifaune.

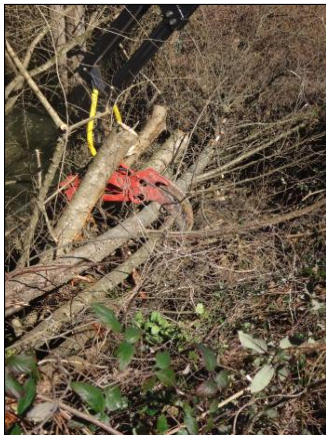
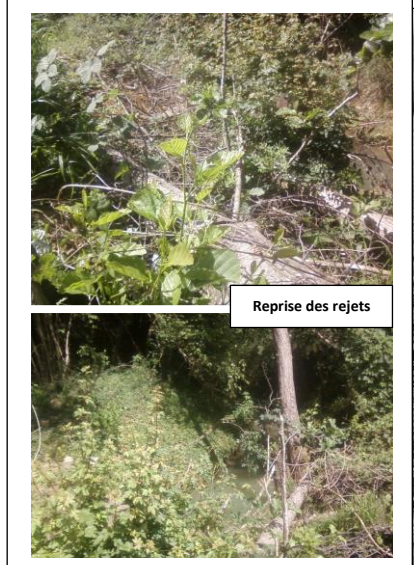
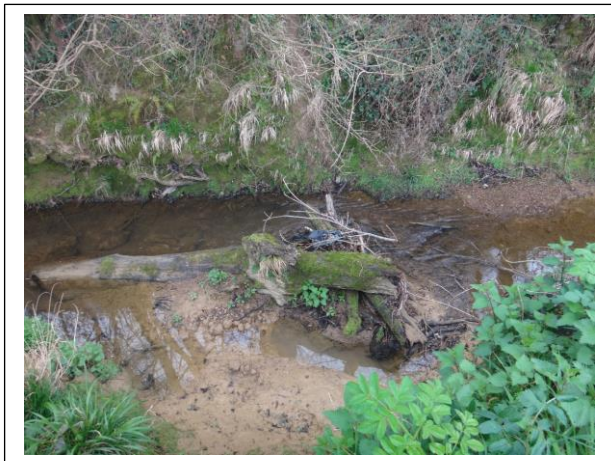
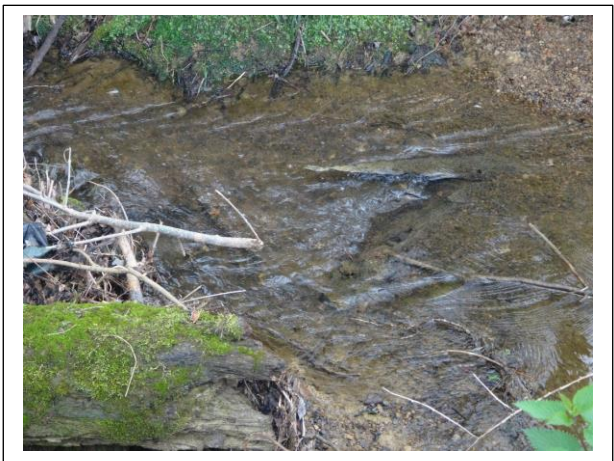
Embâcles maintenus ou conservés en partie pour la diversification des substrats, des écoulements, l'oxygénation de l'eau, les habitats piscicoles...

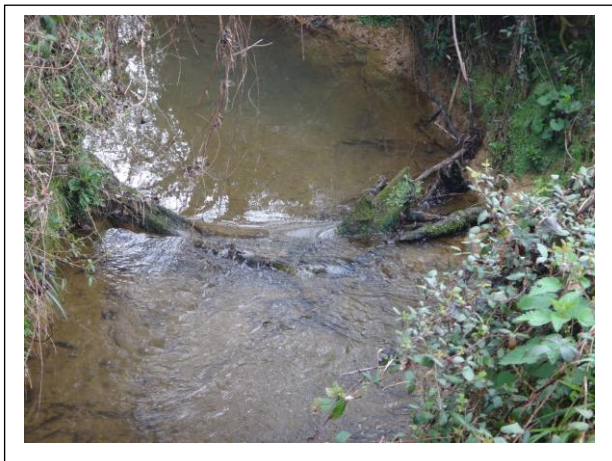
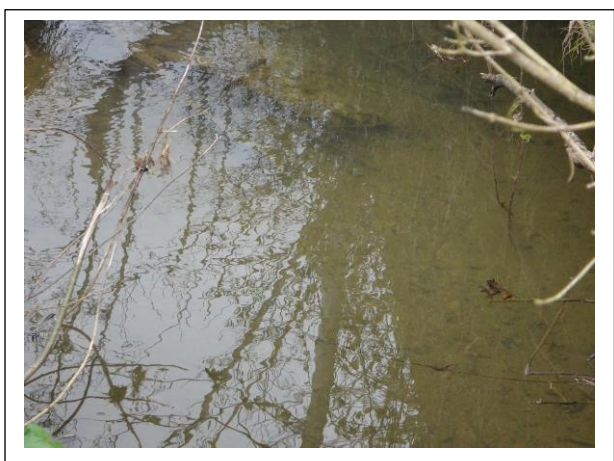
Seuil de bois naturel : crée une zone d'accélération permettant l'évacuation des sédiments et l'oxygénation de l'eau.

Secteur sans diversification des écoulements = fonds du lit envasé, totalement colmaté par des sédiments.

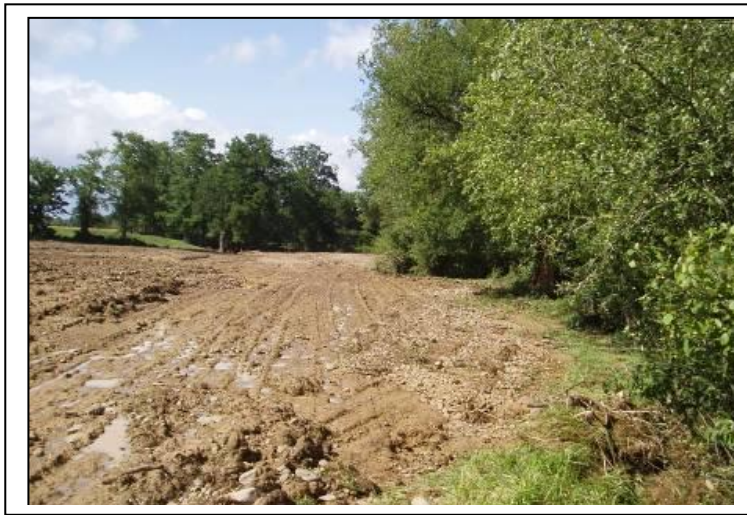
Post crue du 25 mai 2007 sur le Lées de Garlin :

Erosion de la terre dans l'aléa fort et l'espace de mobilité sur une parcelle labourée. Arrachement de toute la couche de terre arable qui s'est accumulée dans le lit du Lées quelques centaines de mètres en aval.

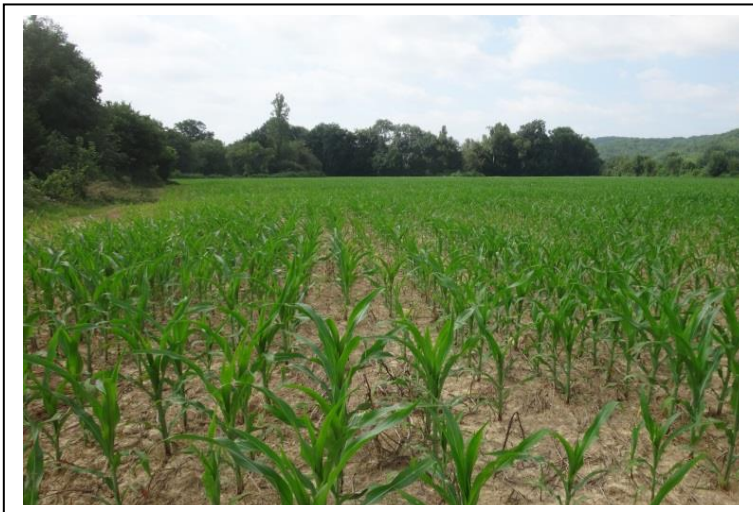
Post crue du 12 juin 2018 sur le Lées de Garlin :

Parcelle de maïs semée en semis direct (sans travail du sol) dans un couvert végétal, dans l'aléa fort, submergé par les eaux durant la crue. Pas d'érosion et aucun dégât sur la culture

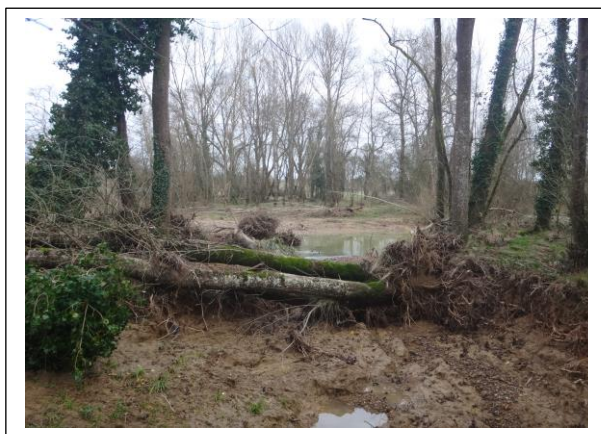
Bernède (32)
Chablis à traiter à l'entrée du
bras de décharge de crue

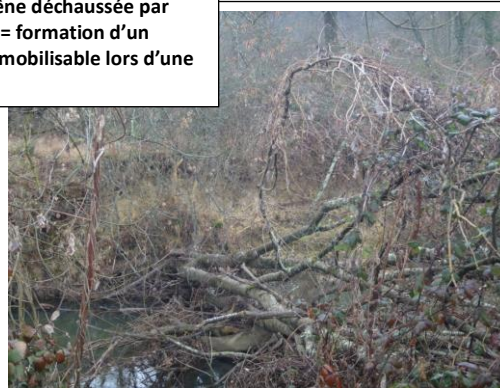
Cépée entière de frêne déchaussée par l'érosion régressive = formation d'un chablis à traiter car mobilisable lors d'une crue de plein bord.

On peut voir clairement l'enfoncement du lit et l'abaissement de la ligne d'eau, tant au niveau des argiles que du système racinaire mis à nus. Abattage préventif à mettre en œuvre.

Il est nécessaire de recourir aujourd'hui à de la gestion préventive par recépage des arbres encore sur pied mais dépérissant.

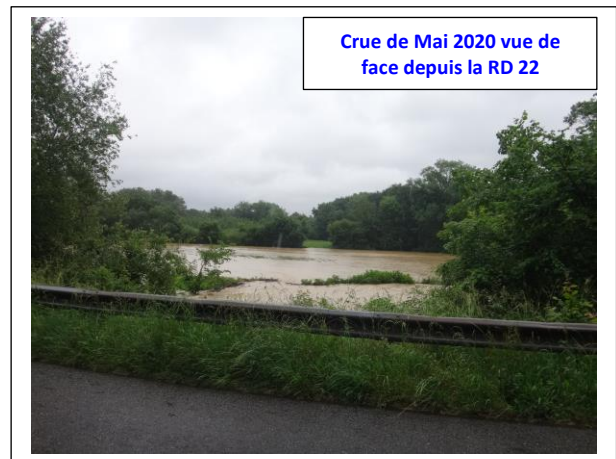
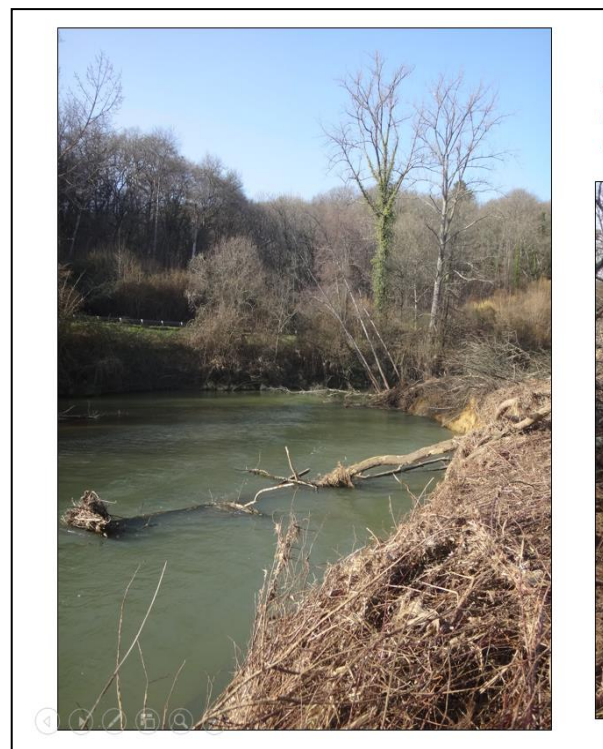
Par ailleurs, la réduction de la section d'écoulement entraînée par l'exhaussement de cet atterrissement a aussi favorisé le développement d'une érosion de la berge en rive droite, tel qu'il est visible ci-dessous.

Rive droite post crues de 2019 : berge propice à un talutage en pente douce sans porter préjudice à la biodiversité au vu des impacts des crues

A ce jour, suite aux dernières crues qui ont emporté la végétation sous cavée jusqu'alors, il apparaît intéressant d'améliorer ce passage préférentiel dans le lit majeur des crues débordantes en talutant la berge en pente douce sur 60 à 70 m. Ceci participerait à la dissipation de l'énergie des crues, diminuerait d'autant les contraintes en pied d'enrochement et favoriserait le retour d'une végétation arbustive basse après ensemencement.

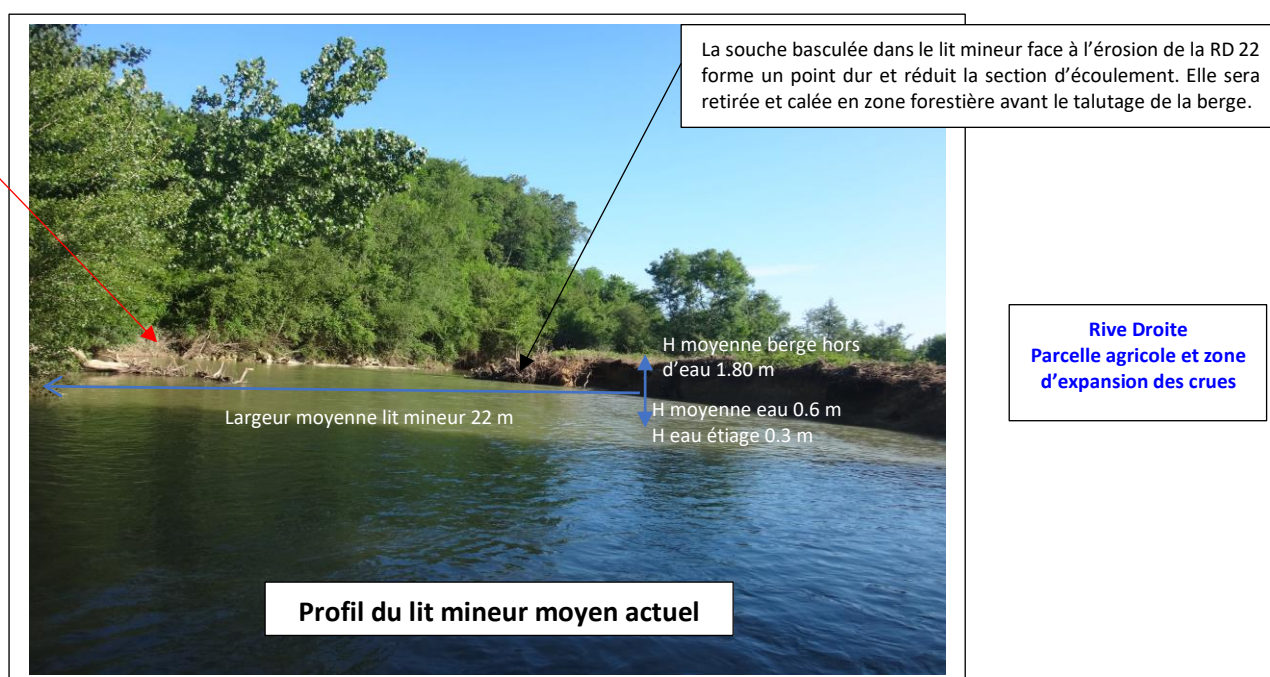
Profil du lit mineur moyen actuel et projeté Coupe de la berge talutée

La berge sera talutée en pente douce à l'aide d'une pelle à chenilles depuis le haut de berge sans pénétrer dans le lit mouillé, sans regagner dans le lit mineur ni restreindre la section d'écoulement. La berge sera talutée en retrait à partir de son pied pour justement favoriser l'expansion des crues.

L'objectif est de procéder au talutage en conservant le profil actuel de la courbe. Compte tenu que le haut de berge a été érodé et emporté lors des dernières crues, un talutage à 1.5m en retrait pour 1m de hauteur de berge permettra déjà d'adoucir suffisamment la « marche » pour que les eaux s'épandent dans la zone d'expansion tout en diminuant les contraintes hydrauliques contre le pied de la RD 22.
