Syndicat Mixte Adour Amont (SMAA)

Bilan du programme de restauration des Lées aval (Ex Sivu des Lées et Affluents)

**Présentation des tranches de restauration
à venir et des travaux d'entretien**

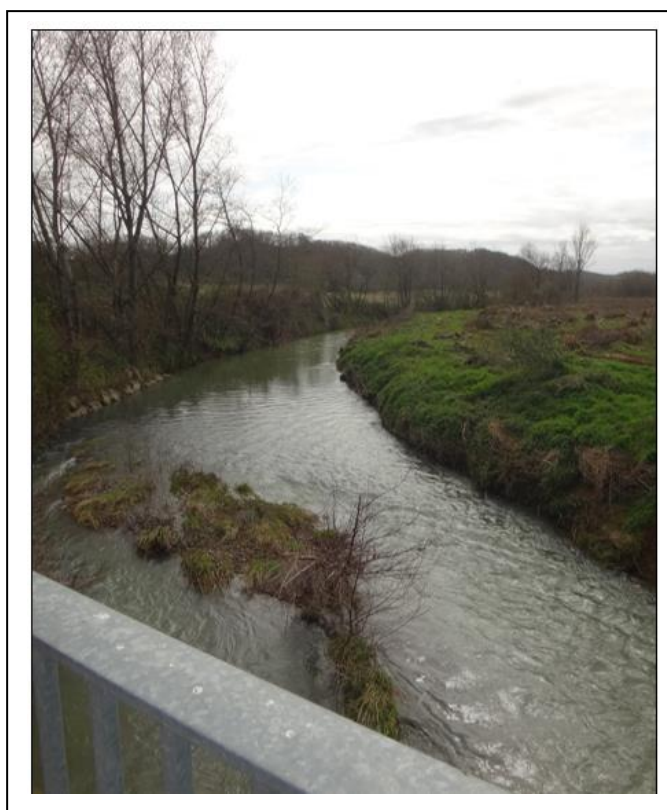
Vue vers l'amont depuis le pont, niveaux encore hauts en post crue 2019

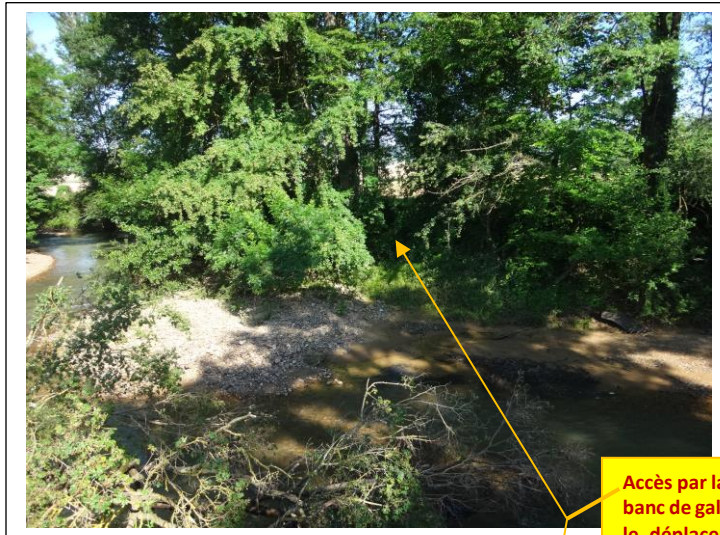
Accès par la rive gauche (pente douce). Intervention depuis le banc de galets avec pelle à chenilles pour limiter au maximum le déplacement dans le vif et travailler le plus à l'assec possible. Les matériaux seront régalez et mis en glacis en pied de berge opposé sur la rotation de la tourelle pour éviter le déplacement dans le lit vif du Lées.

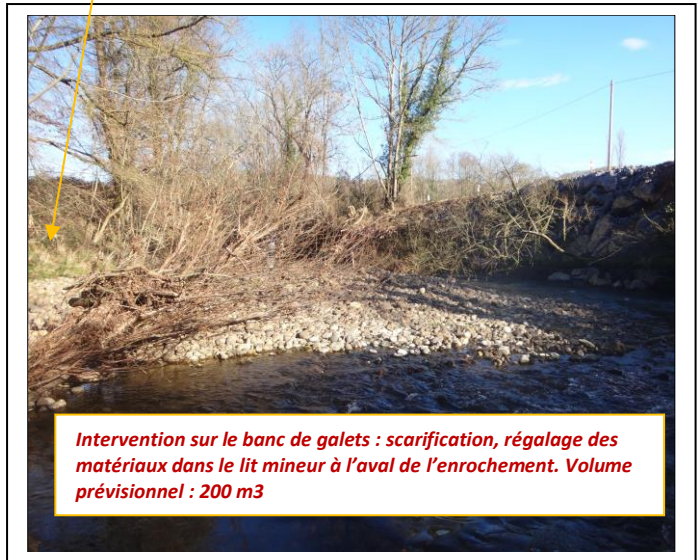
Intervention sur le banc de galets : scarification, régalez des matériaux dans le lit mineur à l'aval de l'enrochement. Volume prévisionnel : 200 m3

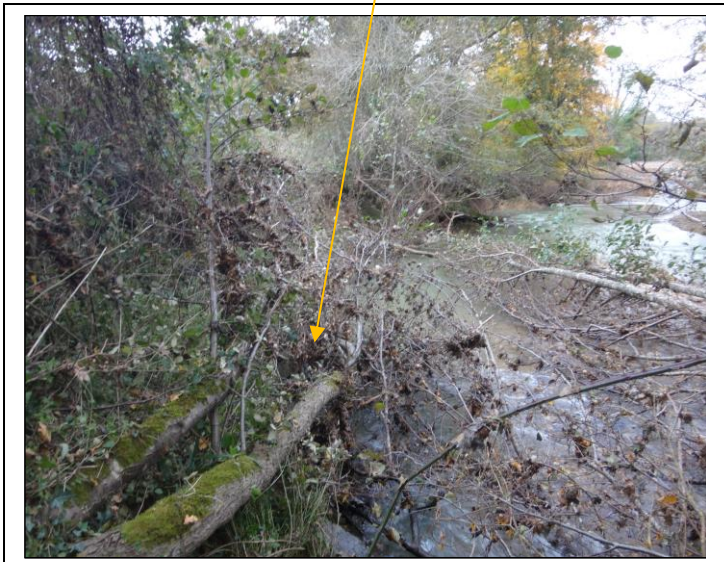
La pelle mécanique accèdera aussi par la berge naturelle en pente douce (rive droite) et travaillera au maximum sur la rotation du bras pour éviter le déplacement dans le lit vif du Lées. Volume prévisionnel : 230 m3

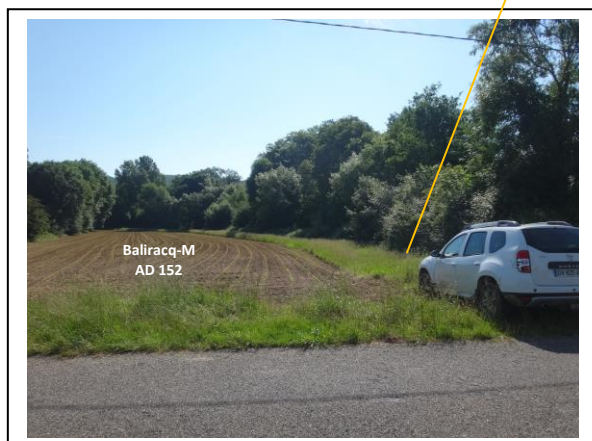
Plan général du chantier

Les accès se feront par la rive gauche (parcelle AD 152) et l'accès forestier existant. Tel qu'il est visible sur la photo ci-dessus, la pelle mécanique accède directement sur l'atterrissement à traiter sans avoir à modifier le profil initial de la berge.

L'ASA de Garlin déterminera et mettra en œuvre son intervention pour la sauvegarde de la conduite. Le SMAA procédera au régalaage des matériaux de l'atterrissement dans l'encoche d'érosion la plus prononcée (de part et d'autre de la conduite), et sur la largeur du lit mineur. Au vu de la dynamique de ce secteur, les matériaux risquent d'être mobilisés mais l'objectif principal est de réduire ce point de dépôt qui agit comme un point dur et éviter un engraissement encore supérieur à l'existant.

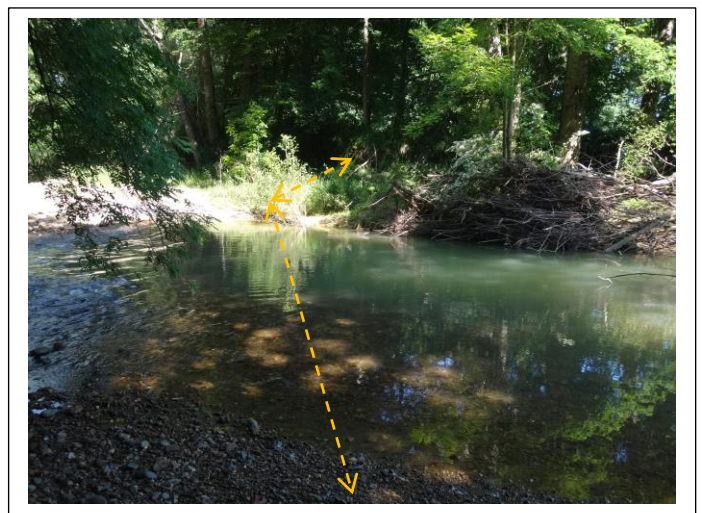
Cheminement au-dessus du radier **si nécessaire** pour accéder à la rive droite

Berge rive droite en pente douce accessible sans aucune modification de son profil

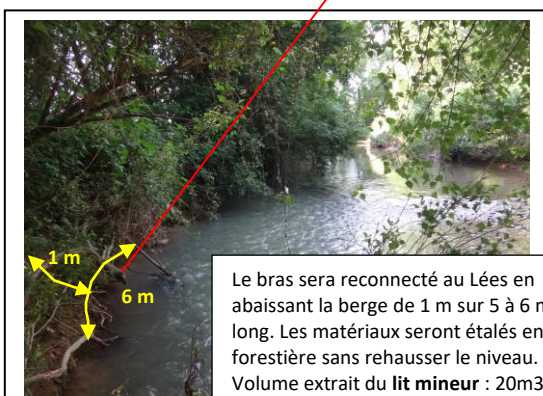
Le bras sera reconnecté au Lées en abaissant la berge de 1 m sur 5 à 6 m de long. Les matériaux seront étalés en zone forestière sans rehausser le niveau. Volume extrait du **lit mineur** : 20m³
